# Lärmsanierung Mittelrheintal - Kestert

:\DE0134-DE0183\2017\DE0117\_002066\_Mittelrheintal\_PQ\_Lärmsanierung MRT\_DB\Kestert\_933\Anlagen\Kestert\_933\_DBL.cdr Neubau Schallschutzwände Kestert, Strecke 3507
Bahn-km 100,082 - 101,392 (T.016077933)
Bericht: Baugrunderkundung und Gründungsberatung Arcadis Germany GmbH, Europaplatz 3, 64293 Darmstadt M 1: Proj.-Nr. DE0117.002066 Bodenmechanische Laborversuche Gez.: Anl.-Nr. hie

#### Lärmsanierung MRT, Bingen-Koblenz, T. 016077933 Kestert

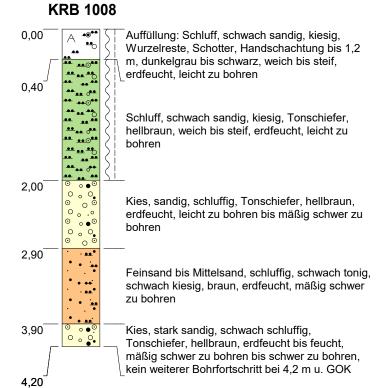
# KRB 1008; 0,00-0,40 KRB 1008; 0,40-2,00 KRB 1008; 2,00-2,90 KRB 1008; 2,90-3,90 KRB 1008; 3,90-4,20

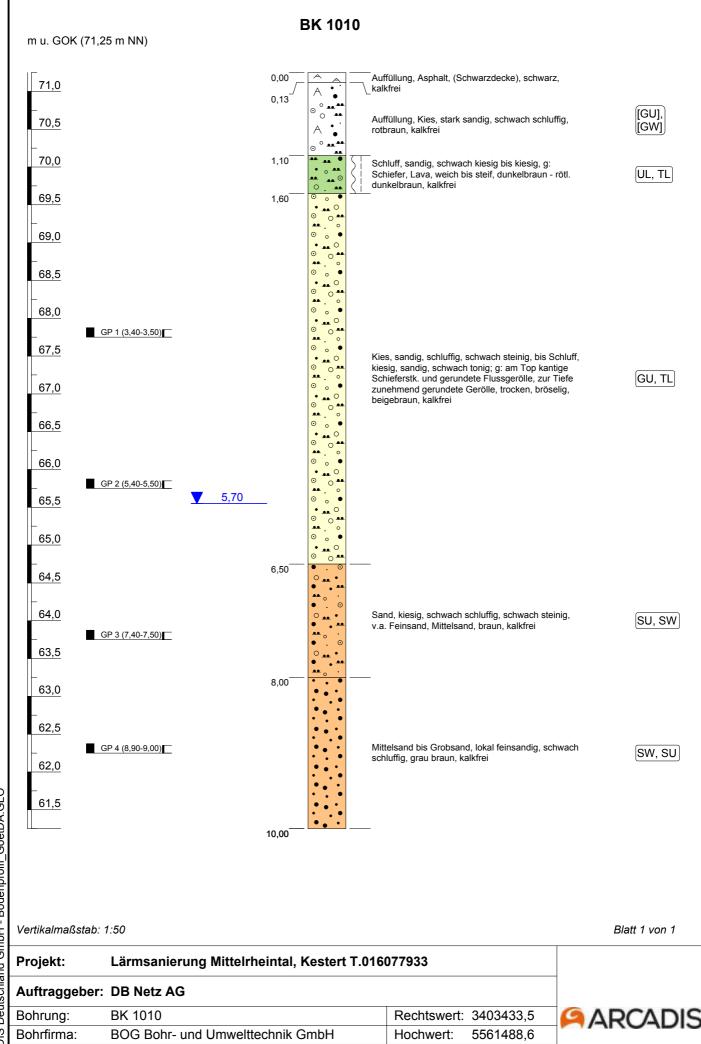
Bohrung / Schurf Nr.: BK 1010	Karte i.M. 1: Nr.:
	Name des Kartenblattes
Gitterwerte des Bohrpunktes: rechts 3403433,506	hoch: 5561488,553
Ort, in oder bei dem die Bohrung liegt: Kestert	Kreis:
Zweck der Bohrung:	Baugrund
Höhe des Ansatzpunktes zu NHN: 71,25	bzw. Bezugspunkt
(Ansatzpunkt	m über bzw. unter) Gelände:
Auftraggeber:	ARCADIS
Objekt: Lärmsanier	ung Mittelrheintal
Bohrunternehmer: BOG	Geräteführer: Erdmann
Gebohrt vom: 12.03. bis: 13.03. 20 18	Endteufe: 10,00 m unter Ansatzpunkt
Bohrdurchmesser: bis 7,20 m 178 mm 🗗 Vern	rohrt bis m mm, $\square$ Verrohrt
bis <u>8,00</u> m <u>146</u> mm ☐ Verr	rohrt bis 10,00 m 146 mm, 🗆 Verrohrt
Bohrverfahren: bis 8,00 m EKR	
Zusätzliche Angaben bei Wasserbohrungen:	
MV von m bis m unter Ansa	tzpunkt, ØArt
Voll von m bis m unter Ansa	tzpunkt, ØArt
Kiesschüttung: von m bis m	unter Ansatzpunkt, Körnung:
von m bis m	unter Ansatzpunkt, Körnung:
Beton von m bis	m unter Ansatzpunkt

Dämmer von m bis	m unter Ansatzpunkt
Wasserstand in Ruhe: 5,70 m unter Ans	satzpunkt
	satzpunkt bei
Beharrungszustand erreicht?	nein
Pumpversuch von Uhr, bis	Uhr
	Erdmann Unterschrift des Geräteführers
Fachtechnisch bearbeitet von	am:
Proben nach Bearbeitung Overnichtet aufbewahrt	bei: Elsen Logistik GmbH, Stierweg 48, Weißenthurm
5 x Kernkisten, 5 x GP Anz	zahl:unter Nummer:

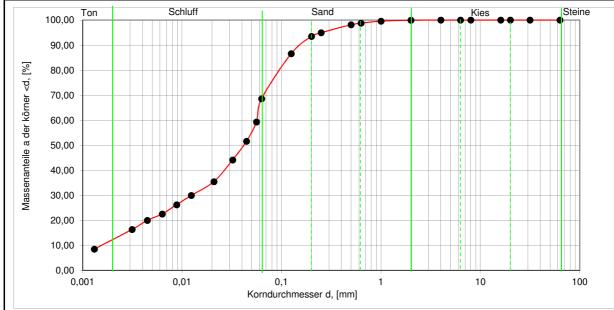
#### Korngrößenverteilung

BK 1004 GP03

3,2 - 4,0 m

sacISi

Schluff mit Ton und Sand

Anteil der Kornfraktionen												
Kies		Sand Schluff Ton										
63 > d > 2 mm	2	2 ≥ d > 0,063 mn	า	0,002mm <d ≤<br="">0,63 mm</d>	d ≤ 0,002 mm							
		31%										
0%	Grobsand	Mittelsand	Feinsand	58%	11%							
	1%	5%	25%

Ungleichförmigkeitszahl ( C<sub>u</sub> ): 56,00

Krümmungszahl ( C<sub>c</sub> ): 2,57

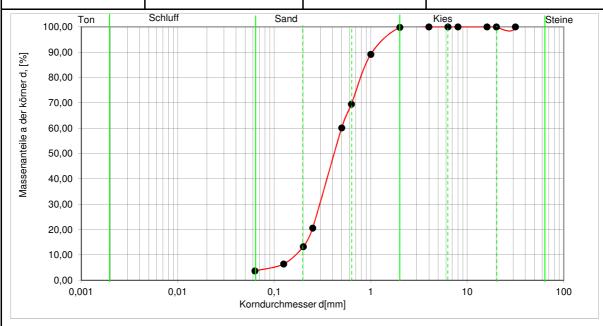
#### Körnungslinie

PROBENNUMMER: BK 1010 GP04

MSa

**ENTNAHMETIEFE:** 8,9 - 9,0 m Mittelsand

Anteil der Kornfraktionen											
Kies		Sand Schluff und Tor									
63 > d > 2 mm	2	d ≤ 0,063 mm									
0%	Großsand	Mittelsand	Feinsand	4%							
	30%	56%	10%

$d_{10}$	0,17
d <sub>20</sub>	0,25
d <sub>30</sub>	0,30
d <sub>50</sub>	0,42
d <sub>60</sub>	0.50

$C_U = d_{60}/d_{10} = 2,94$

Krümmungszahl:  $C_C = (d_{30}^2)/(d_{10}^*d_{60}) = 1,06$

$k_{10} = 1,48 \times 10^{-4} \text{ m/s}$

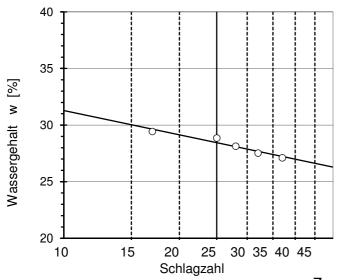
# ZUSTANDSGRENZEN

Versuchsmaterial: grclsaSi

Entnahmestelle : BK 1004 GP02

Entnahmetiefe: 2,4 - 2,5 m

Wassergehalt	w =	17,4 %
Anteil der Körner > 0	),4 mm :	16,5 %
korr. Wassergehalt	W <sub>&lt;0,4</sub> =	20,9 %

Fließgrenze	$W_L =$	28,4 %			
Ausrollgrenze	W <sub>P</sub> =	17,3 %			
Plastizitätszahl	I <sub>P</sub> =	11,1 %			
Konsistenzzahl	I <sub>C</sub> =	0,7			
Konsistenz :	weich

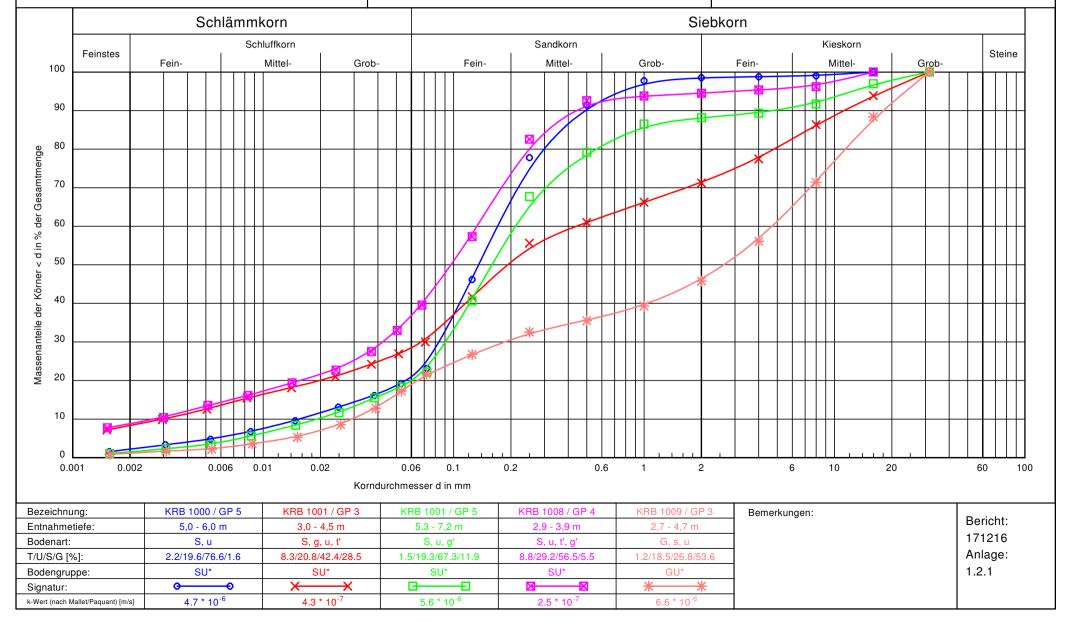
# Korngrößenverteilung nach DIN 18 123 Lärmsanierung MRT, Bingen-Koblenz T. 016077933 Kestert

Entnahmestelle: KRB 1000, 1001, 1008, 1009

Arbeitsweise: kombinierte Sieb-/Schlämmanalyse

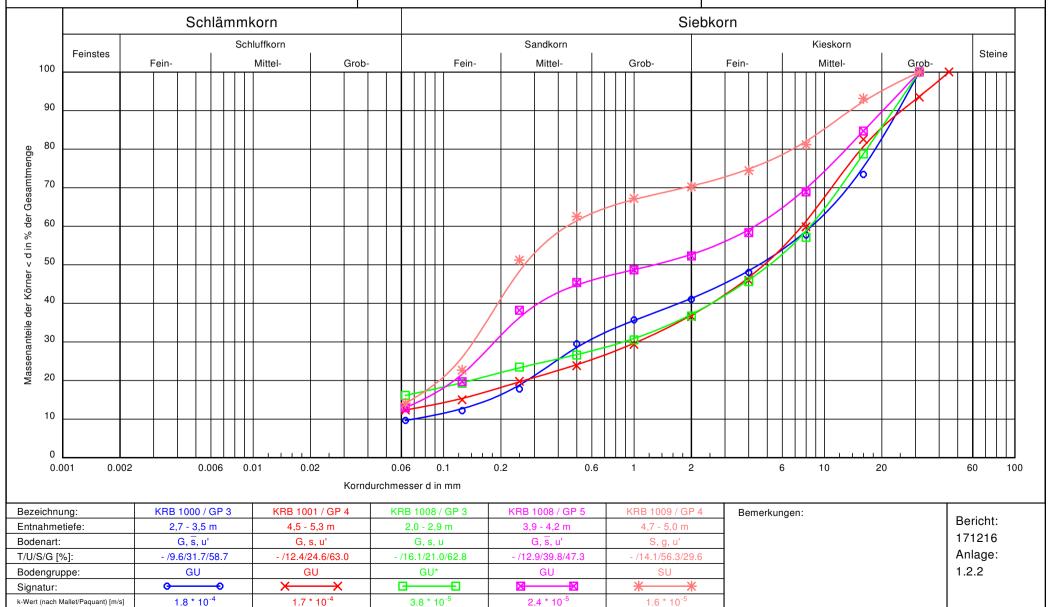
# Korngrößenverteilung nach DIN 18 123 Lärmsanierung MRT, Bingen-Koblenz T. 016077933 Kestert

Entnahmestelle: KRB 1000, 1001, 1008, 1009

Arbeitsweise: Nasssiebung
