**Wildbiologische Untersuchungen zur Entwicklung
eines baumwildersicheren Schutzzaunes
bei Straßenbauvorhaben in Rheinland-Pfalz**

Abschlussbericht

29. März 2016

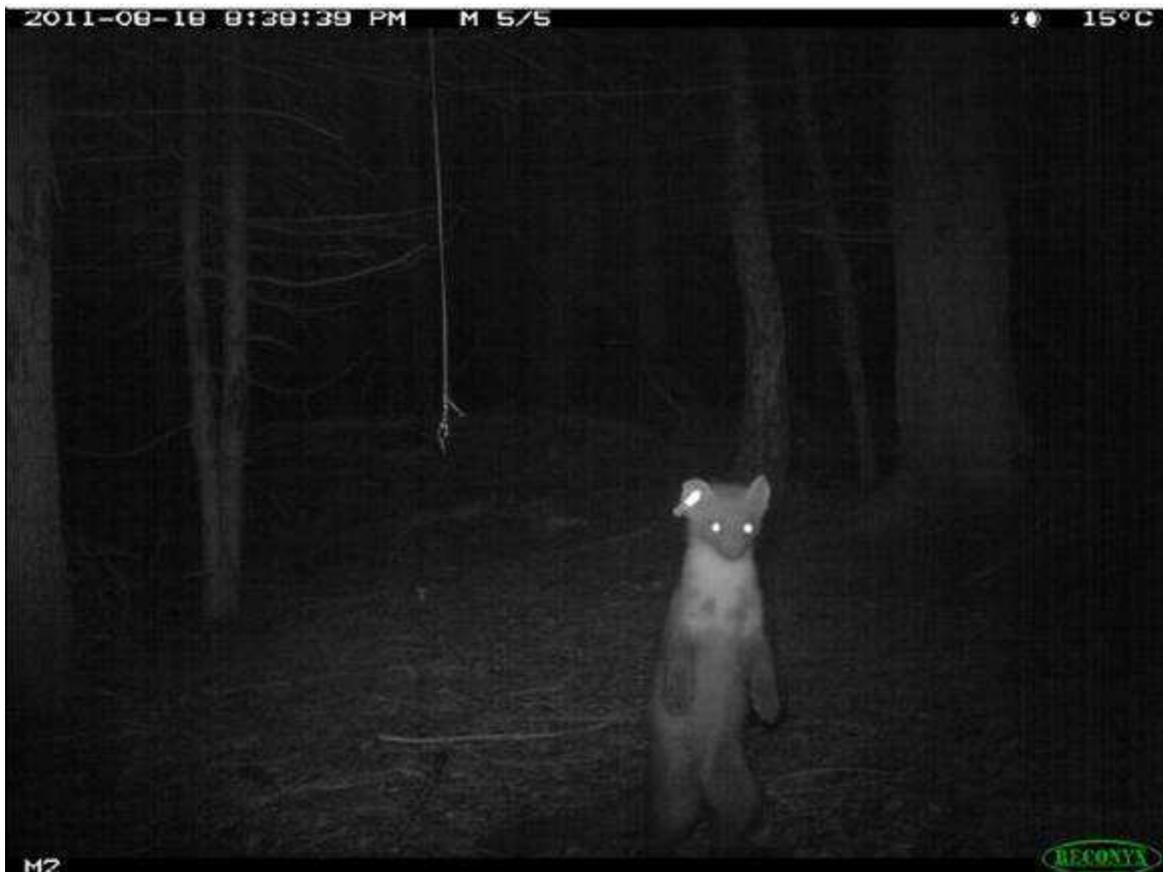
Abb. 1 Kamerafallenaufnahme eines Baumarders an einem Standort mit aufgehängtem Köder aus STIER et al. (2015) © M. Borchert

Über diese Methode könnten Informationen abgeleitet werden, wie hoch bzw. weit Baumarder sich strecken können. Die Köder waren in ca. 500 - 600 mm Höhe, ca. 1 bis 1,5 (max. 2,3) m vor der Kamera aufgehängt. Die abgebildeten Fotos im Bericht zeigen, dass die Baumarder auf den Hinterfüßen stehen oder hocken und teilweise die Köder mit der Nase erreichen (Abb. 1).

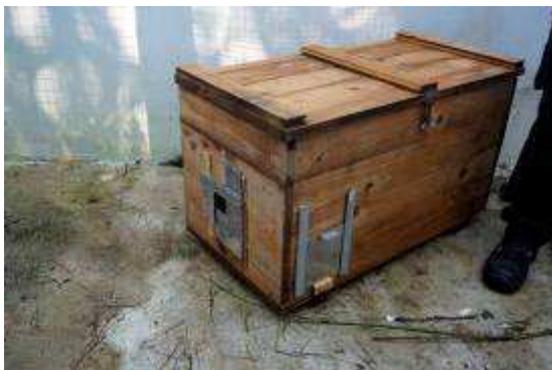
Abb. 6: Versuchskiste mit „Quadratblech“

Um die Versuche durchführen zu können, wurde eine Kiste gefertigt, die an einer Stirnseite eine Öffnung aufwies, vor die Schlitz- und viereckige Öffnungen verschiedener Weiten angebracht werden konnten (Abb. 6). Der Zugang für die Baumarder war seitlich angebracht. Durch diese Öffnung wurden die Tiere aus den Transportkisten in die Testkiste überführt. Zusätzlich ermöglichte ein Drahtrahmen im oberen Bereich der Kiste eine vollständige Beobachtung des Tieres.

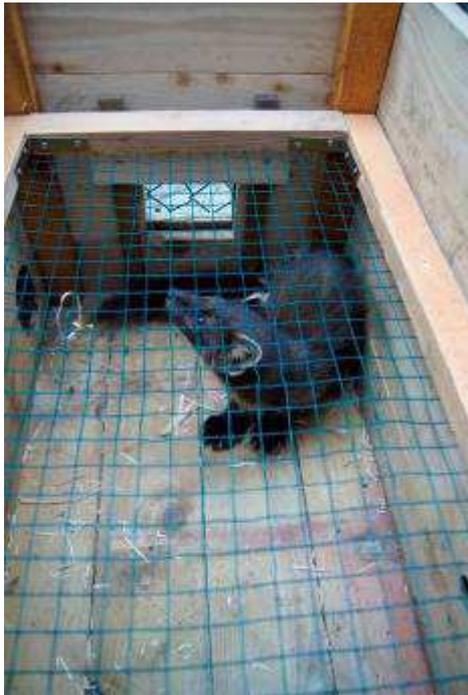
Abb. 7: Einblick in die Versuchskiste von oben.

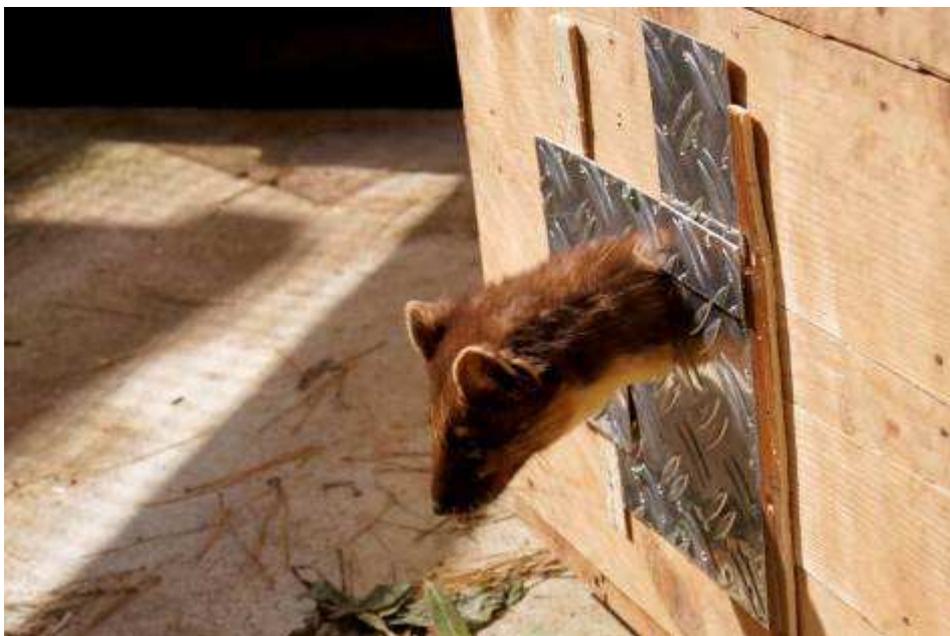
Abb. 8: Baumarder Weibchen „Franzi“ schlüpft durch die quadratische Öffnung von 4,7 cm

Kantenlänge	Baumarder Männchen	Baumarder Weibchen
6,1 cm	Schlüpft leicht hindurch	
5,9 cm	Schlüpft durch, auch wenn es für ihn unbequem aussieht	
5,7 cm	Schafft es gerade noch, sich zu befreien	Schlüpft leicht hindurch
<u>5,5 cm</u>	<u>Trotz vieler Versuche, kein Durchschlupf</u>	Schlüpft leicht und schnell hindurch
5,3 cm		Schlüpft nicht ganz so leicht aus
5,1 cm		Schlüpft nicht ganz so leicht aus
4,9 cm		Schafft das Entkommen nur mühselig
<u>4,7 cm</u>		<u>Mehrere Versuche, kein Durchlüpfen</u>

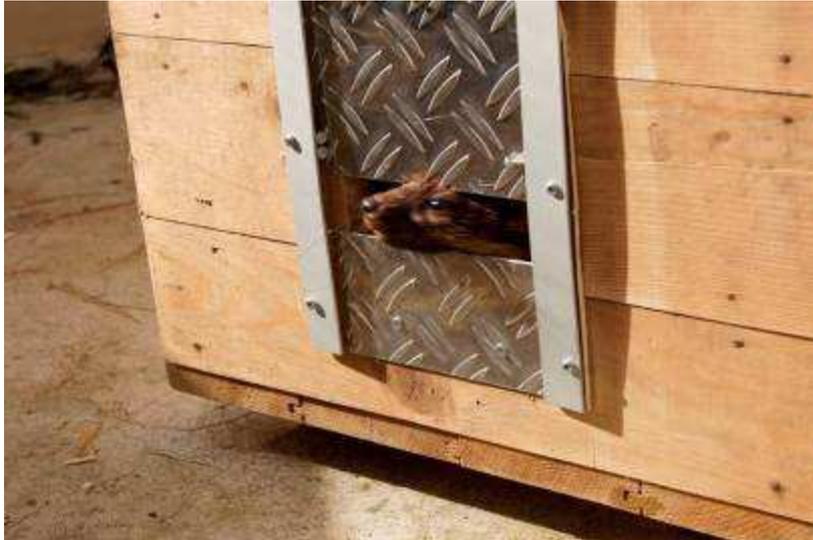
Abb. 9: Durch einen Schlitz von 3,3 cm konnte das Baumrarder Weibchen „Franzi“ nicht durchschlüpfen
Um zu testen, ob Maschendraht mit einer Weite von 4 x 4 cm für Baumrarder unpassierbar ist, wurden die Tiere in eine Kiste gesperrt, die derartigen Maschendraht als Verschluss aufwies. Beiden Baumrardern gelang es nicht durch den Draht zu schlüpfen (Abb. 10).

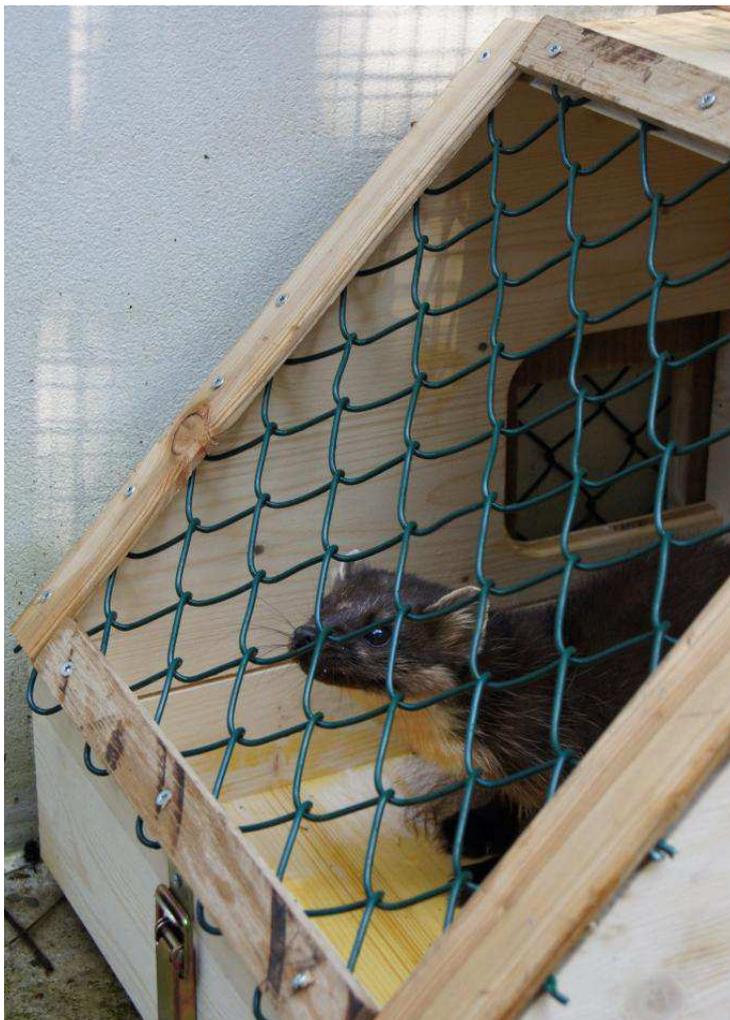
Abb. 10: Baumrarder in Holzkiste, die durch Maschendraht (4 x 4 cm) versperrt ist

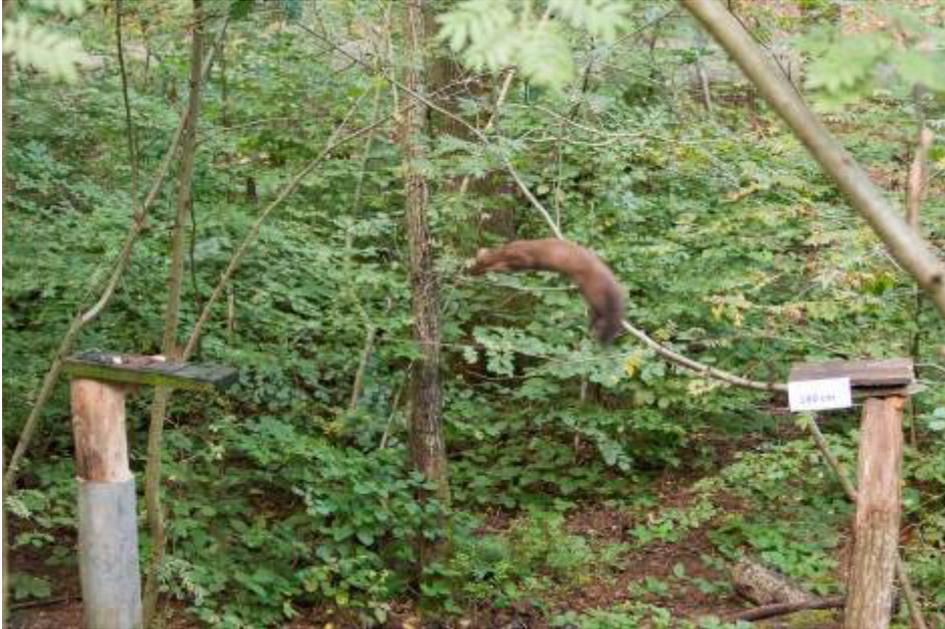
Abb. 11: Sprunganlage mit springendem Baumrarder.

Die Entfernung dieser Plattformen läßt sich graduell von ca. 1 m auf über 2 m erweitern. Zuerst mussten die Baumarder an die Nutzung dieser Sprunganlagen gewöhnt werden. Hierzu eignen sich Futtergaben auf den Plattformen. Die eine Plattform ist leicht zu erklimmen, die andere kann nur durch einen Sprung erreicht werden. Denn der 2 m hohe Ständer ist mit einer Blechmanschette versehen, der es den Baumardern unmöglich macht, diese Plattform kletternder Weise zu erreichen. Die Sprungweiten wurden von 1,5 m in 0,1 m Schritten erweitert, sobald eine Weite überwunden war.

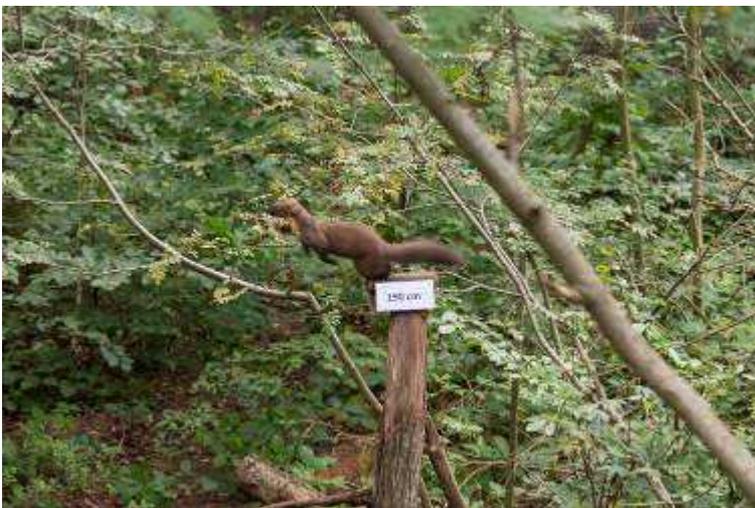
Abb. 12: Weibchen „Franzi“ springt bei einer Entfernung von 1,9 m ab

Bei 2 m Entfernung konnten Weibchen die Plattform im Sprung häufig nur knapp erreichen. Das heißt, die Vorderfüße erreichten die Plattform gerade noch, der Hinterkörper fiel aber herunter und musste dann nachgezogen werden (Abb. 12, Abb. 13). Das Baumrardermännchen schaffte eine Weite von 2,1 m.

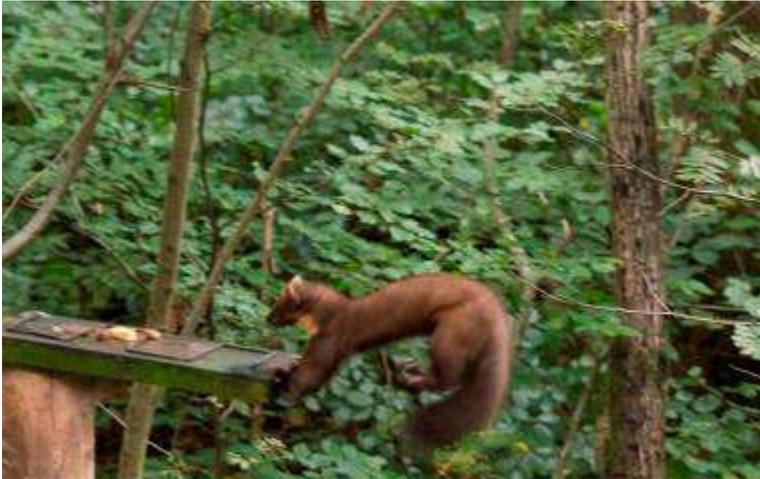
Abb. 13: Weibchen Franzi erreicht bei 2 m Abstand den gegenüberliegenden Bock

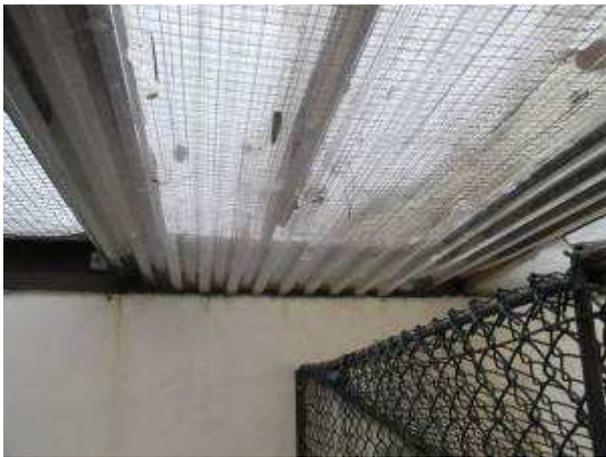
Abb. 14: Wellplastik über dem Zaun, welches den Tieren ein Überklettern entlang der Gehegedecke verwehrt.

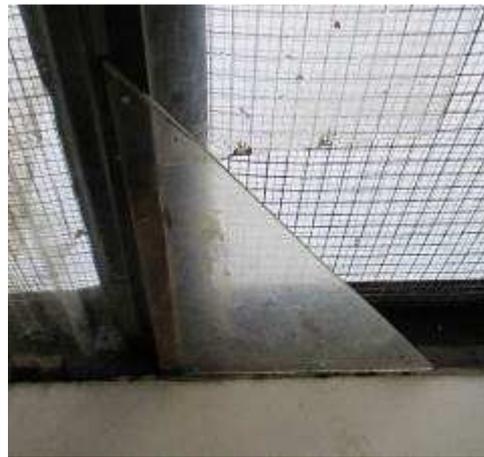
Abb. 15: Plexiglaswinkel, der den Tieren einen Sprung von den Gehege-Ecken auf den Zaunüberhang verwehrt.

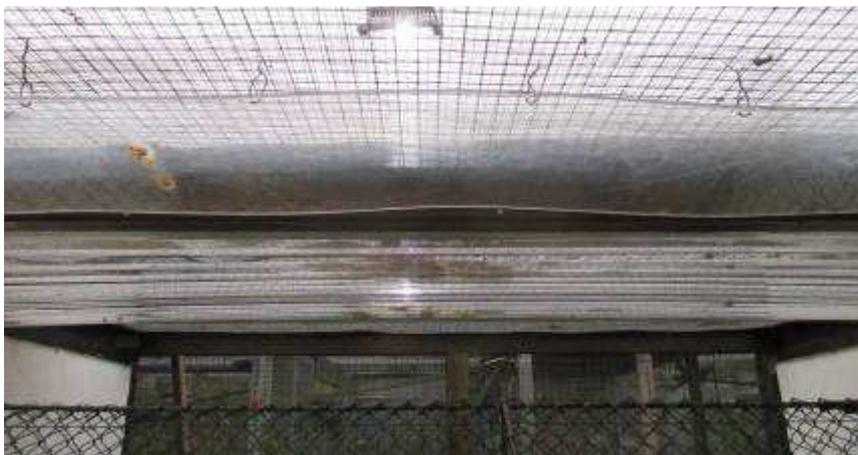
Abb. 16: Plexiglasabdeckung, welche den Tieren einen Sprung von der Gehegedecke auf den Zaunüberhang verwehrt.

Die Motivation, den Zaun zu überwinden stammte vornehmlich aus dem Bewegungsdrang der Tiere und der relativ geringen Größe der Versuchstiere. Nur in zwei Versuchen, in denen die Marder keinerlei Motivation zeigten den Zaun zu erklettern, wurde das Futter rechts und links des Versuchszäunes aufgeteilt. Dies motivierte die Tiere stark genug. Da die Außenbereiche mit kleinmaschigem Draht abgetrennt sind, wurden Vorkehrungen getroffen, damit die Marder die Zäune nicht einfach entlang der Gehegedecke überqueren konnten, da beide Marderarten an Maschendraht auch „über Kopf“ zu klettern vermögen. Über jedem Zaun wurde daher ein 2,90 m langes und 1,50 m breites Wellplastik unter die Decke gehängt (Abb. 14). Außerdem wurde der Zugang über die Decke durch dreieckige Winkel aus Plexiglas erschwert (Abb. 15). Nachdem in den Vorversuchen ein Steinmarder dennoch von der Gehegedecke auf den Überhang gesprungen war, wurde ein weiteres Plexiglas eingebracht (Abb. 16).

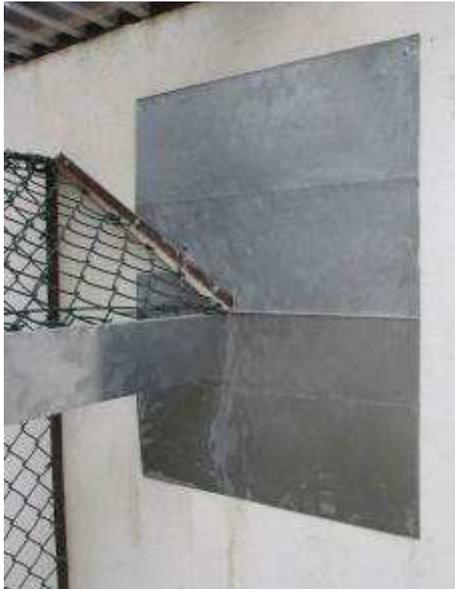
Abb. 17: Wandverkleidung am Zauntyp A 48

Um die Gestaltung von Übergängen zwischen Zaun und Bauwerken zu simulieren, wurden für jeden Zauntyp angepasste Wandverkleidungen aus Blech eingebaut (Abb. 17, Abb. 18). Diese Verkleidungen sollten den Mardern keine Möglichkeit bieten, sich zum Überklettern abzustützen (z.B. an Schrauben), oder sich hoch zu ziehen (z.B. an Kanten im Bereich der Griffweite). Schrauben wurden daher nur wenn nötig und außerhalb der Reichweite verwendet.

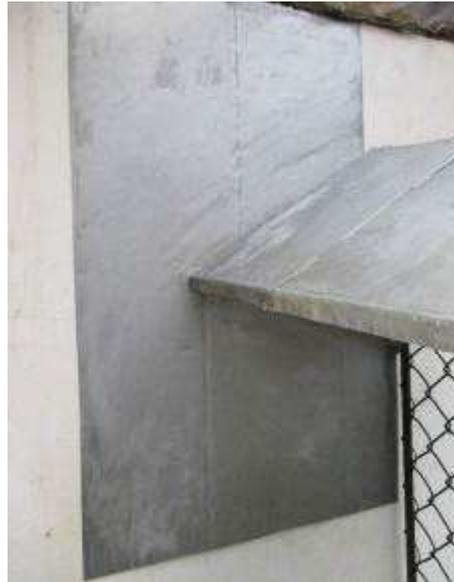
Abb. 18: Wandverkleidung am Zauntyp A 60

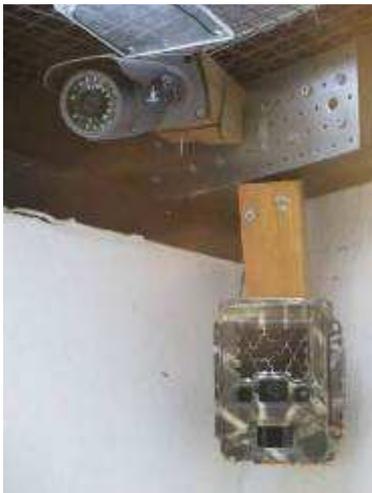
Abb. 19: 24h Videokamera und Wildtierfotofalle.

Jedes Gehege wurde mit Überwachungstechnik ausgestattet, um das Verhalten der Tiere am Zaun zu dokumentieren. Je Gehege wurden drei Wildtierfotofallen (Reconyx HyperFire HC 600) und eine Wildtiervideofalle installiert (Reconyx XR6 Ultrafire). Zwei der Kameras befanden sich im Innenteil der Gehege und zielten von beiden Seiten auf die gegenüberliegenden Enden des Zauns (Abb. 19). Die dritte Fotofalle und die Videofalle wurden im Außenteil aufgehängt und zielten je auf eine Ecke des Zauns, um das genaue Vorgehen der Tiere bei der möglichen Überwindung des Zauns zu dokumentieren (Abb. 19 und Abb. 20).

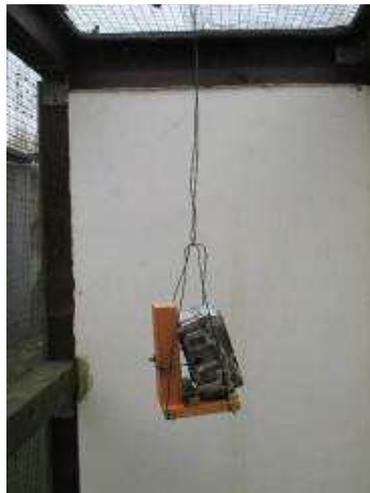
Abb. 20: hängende Wildtierfotofalle.

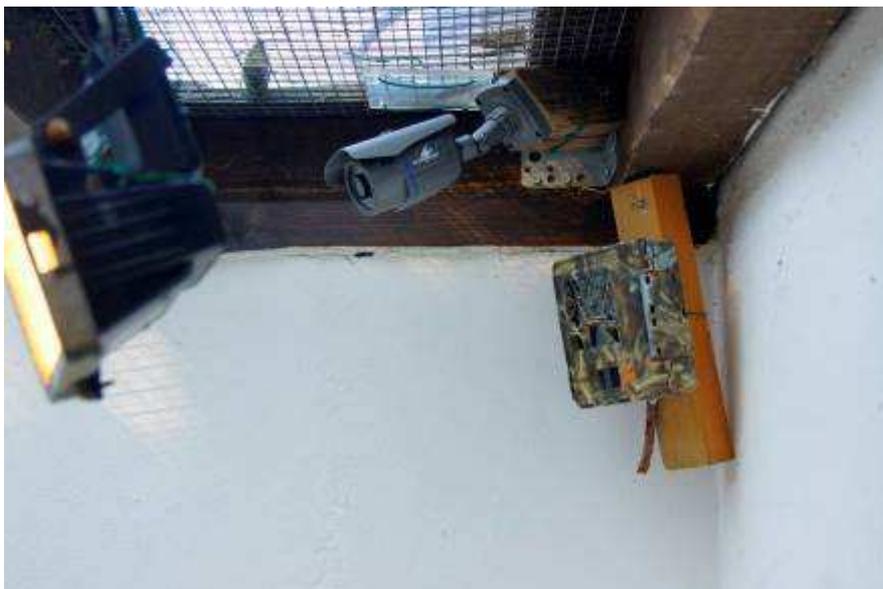
Abb. 21: Beleuchtung, Videokamera und Fotofalle im Versuchsgehege.

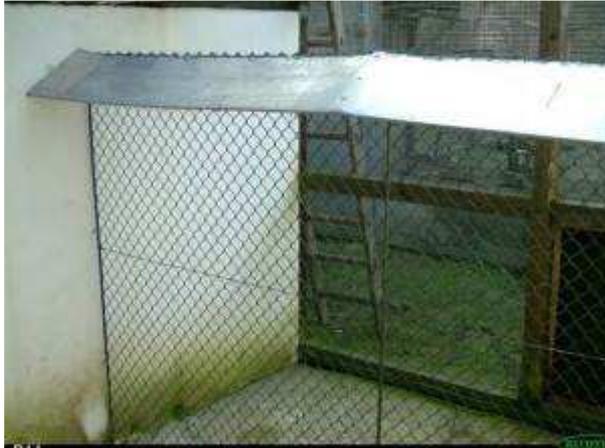
Abb. 22: Zaun Grundtyp A 60 in Versuchsgehege Q6.

Grundtyp	Maschendrahtgeflecht	Überkletterschutz	Höhe
A 48	Ummanteltes Maschendrahtgeflecht (4 x 4 cm, 2 mm Drahtstärke, mit Ummantelung 3 mm, Abb. 22)	Überhang aus Maschendrahtgeflecht 4 x 4 cm, 50 cm breit im 60° Winkel nach unten	1,8 m
A 60	Ummanteltes Maschendrahtgeflecht, (4 x 4 cm, 2 mm Drahtstärke, mit Ummantelung 3 mm, Abb. 23)	Überhang aus einem 30 cm Blechstreifen (Zink-Kehlblach, 0,7 mm stark) im 60° Winkel nach unten	1,8 m
A 44	Stabmattenzaun, handelsüblich, feuerverzinkt, Stabstärke 5 mm, Abstand der senkrechten Stäbe 25 mm, der waagerechten Querstäbe: 20 cm vom Boden, dann 2 Felder a 60 cm, das oberste Feld 40 cm	Abwinkelung der oberen 20 cm der senkrechten Stäbe um ca. 45° nach innen	1,8 m
E-Litze	blankes Maschendrahtgeflecht, 4 x 4 cm, 3mm Drahtstärke (Vorversuch Steinmarder 2 mm), Einfache Drahtlitze, 0,55 mm Leiterdurchmesser in 1,5 m Höhe	Überhang aus punktgeschweißtem Drahtgitter 2,5 x 2,5 cm, 10 cm breit im 60° Winkel nach unten, ca. 15 cm oberhalb der E-Litze als „Kletterbremse“, um die Wahrscheinlichkeit eines Kontaktes Tier – E-Litze zu erhöhen.	1,8 m

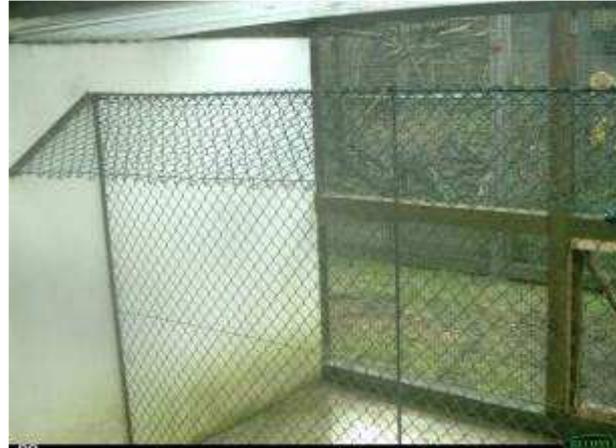
Abb. 23: Zaun Grundtyp A 48 in Versuchsgehege Q4.

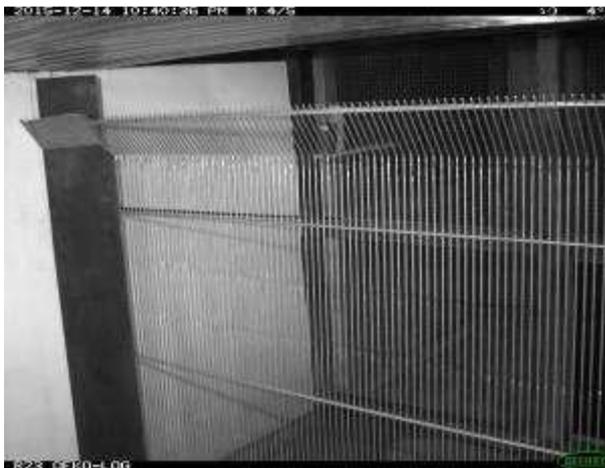
Abb. 24: Zaun Grundtyp A 44 in Versuchsgehege Q8.

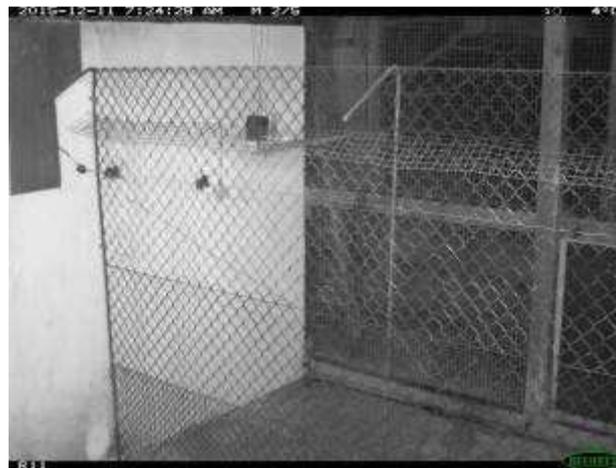
Abb. 25: Zaun Grundtyp E-Litze in Versuchsgehege Q4.

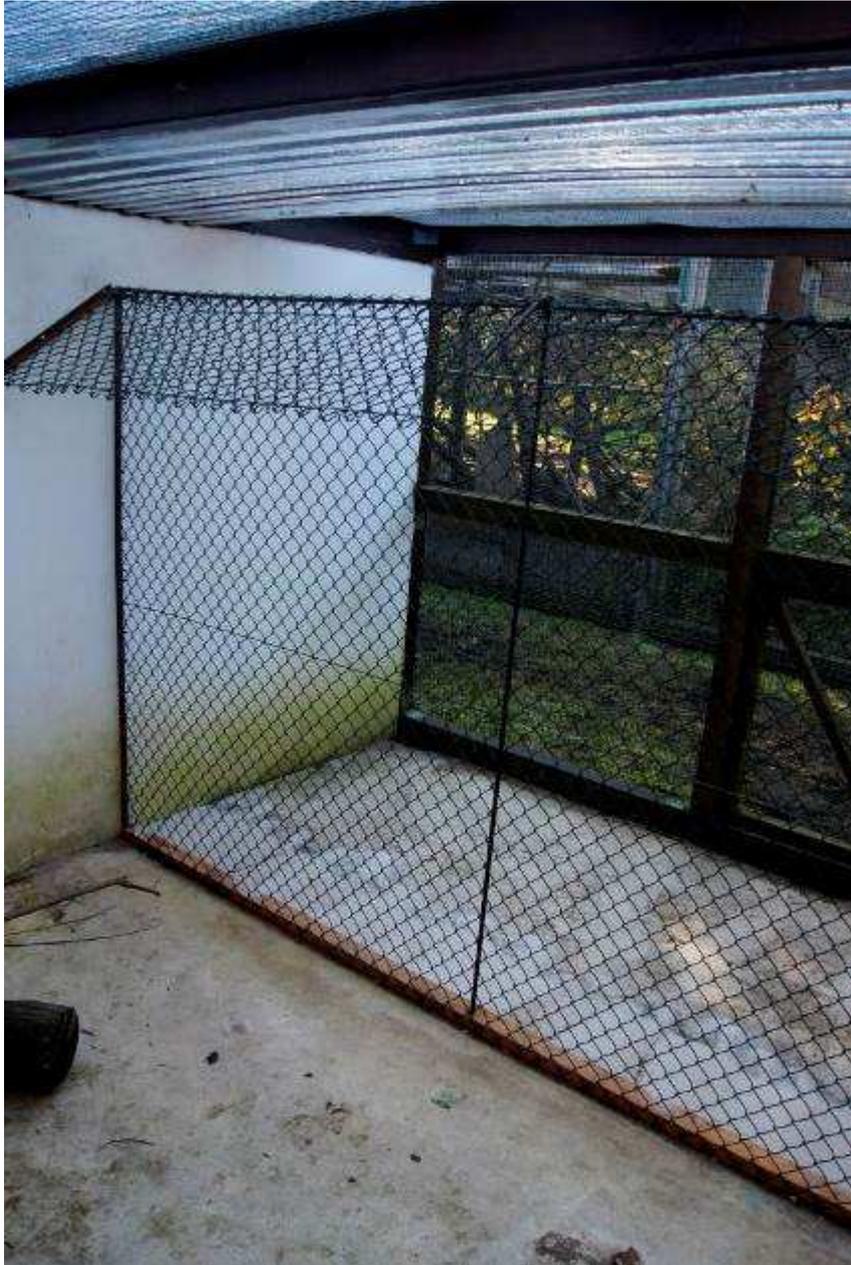
Abb. 26: Vollbild Zaun Grundtyp A 48 mit Bodenbefestigung und Überhang 50 cm, sowie Sandstreifen auf der Außenseite.

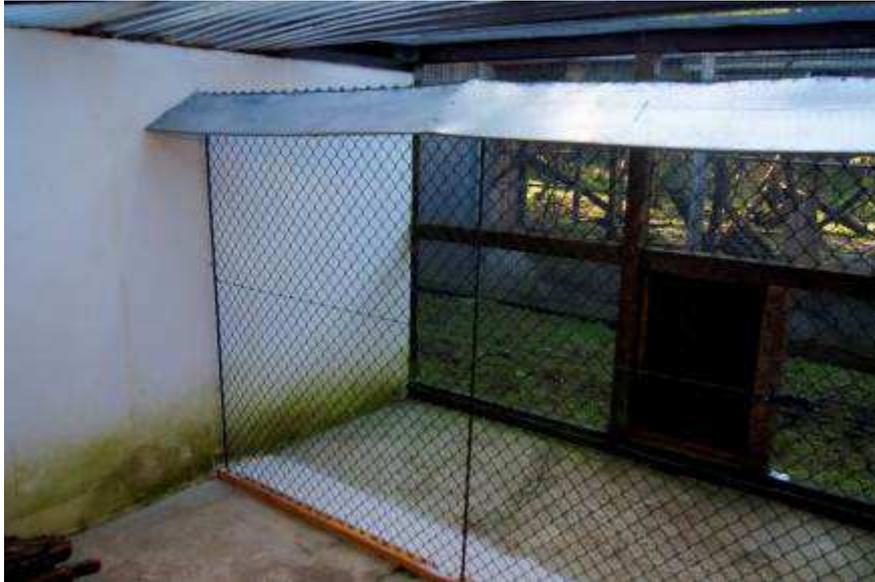
Abb. 27: Vollbild Zaun Grundtyp A 60 mit Bodenbefestigung und Blechüberhang, 30 cm

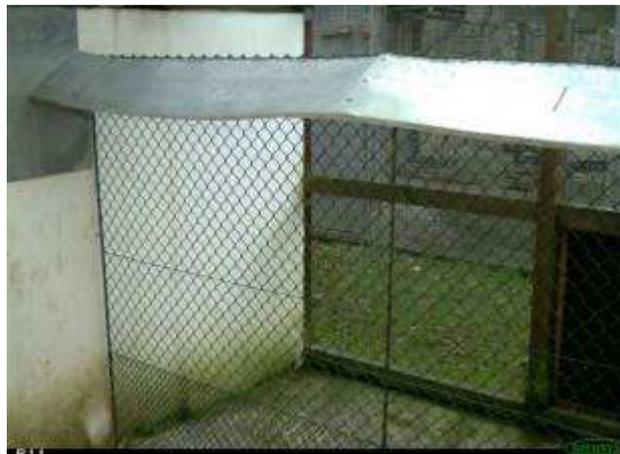
Zaunvariante A 60-Bördelung nach unten: Die 4 cm breite Bördelung zur Stabilisierung des Bleches wurde hier senkrecht nach unten gebogen, da sich die Marder bei einer leichten Bördelung nach innen hieran abstützen konnten. (Abb. 28).

Abb. 28: Zaunvariante A 60-Bördelung nach unten

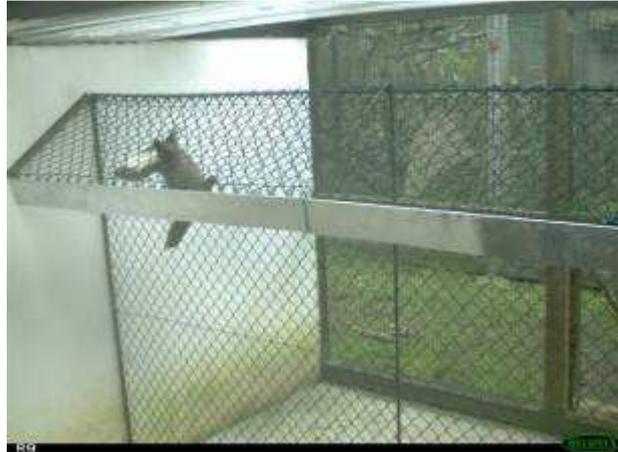
Zaunvariante A48-Hängendes Blech: Am Zauntyp A48 wurde am Überhang aus Maschendraht zusätzlich ein hängendes Blech von 10 cm (Abb. 29) an der Spitze des Überhangs angebracht. Das Blech war so mit Drahtschlaufen befestigt, dass es nicht starr herunterhing, sondern frei schaukelte. Bei Berührung durch die Marder bewegte es sich vor und zurück.

Abb. 29: Zaunvariante A 48 mit zusätzlichem hängendem Blech.

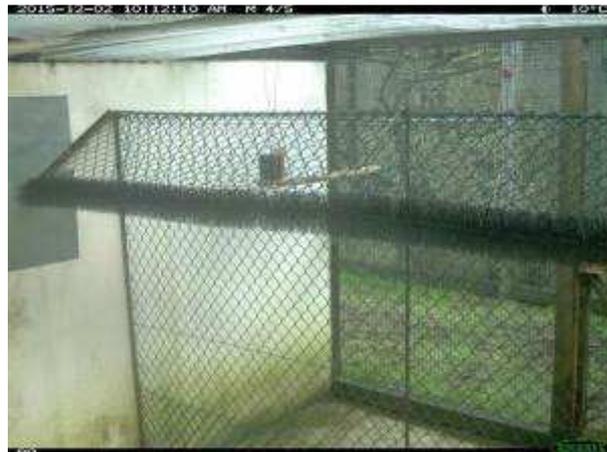
Diese Bürsten werden im Handel als „Dachrinnenschutz“ gegen Laub in den Rinnen angeboten. Es sind „Rundumbürsten“ aus Kunststoffborsten, die durch eine Metallverzwirrung gehalten werden. Der Durchmesser dieser Bürstenstränge beträgt 12 cm.

Abb. 30: Zaunvariante A 48 - Marderabwehrbürste.

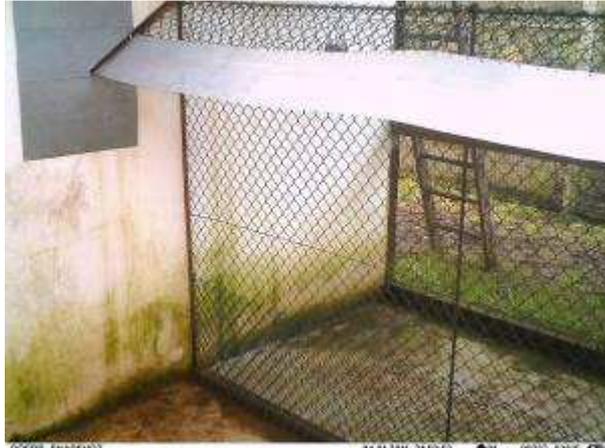
Zaunvariante A 48-Blechstreifen : Überhang mit 25 cm Blechstreifen (Zink-Kehlblech, 0,7 mm stark (Abb. 31).

Abb. 31: Zaunvariante A 48 mit 25cm Blechstreifen.

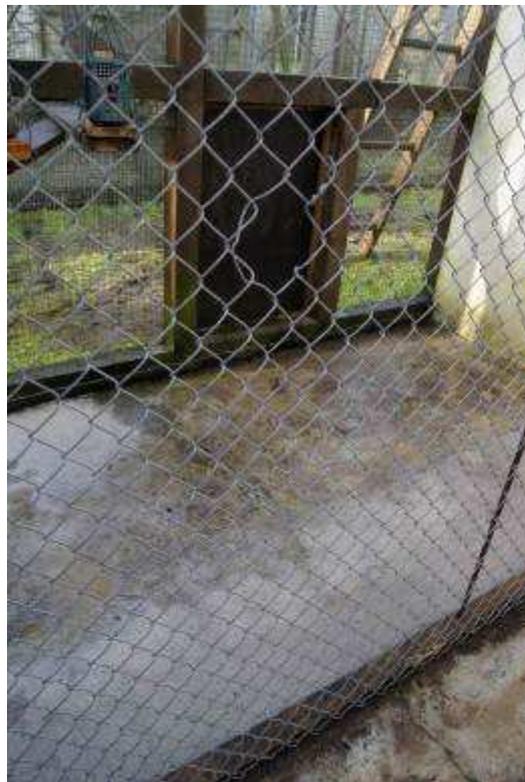
Abb. 32: Zauvariante E-Litze – zerstörte Masche in 1,2 m Höhe

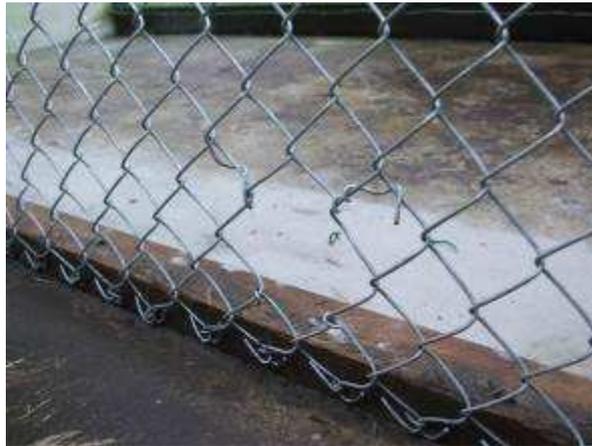
Zaunvariante E-Litze Loch am Boden: Mit der Durchtrennung von zwei Drähten wurde ein 8 x 8 cm großes Loch am Boden des Zaunes gemacht (Abb. 33).

Abb. 33: Zaunvariante E-Litze – Loch am Boden

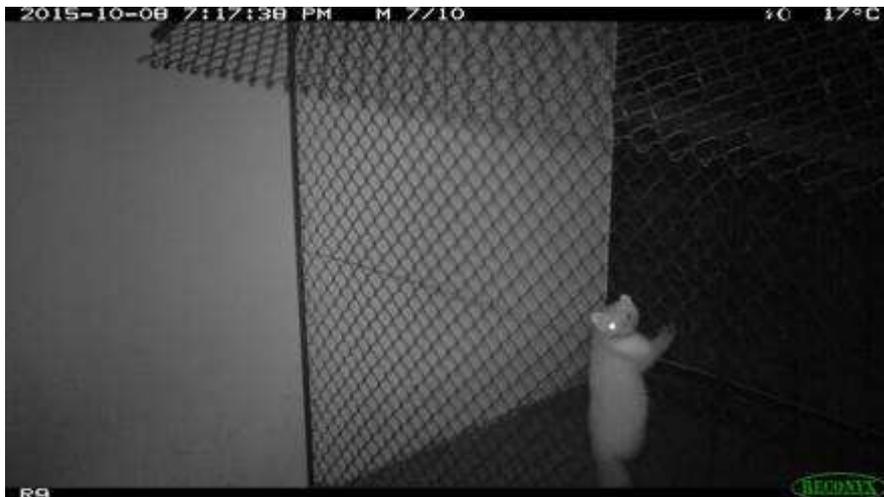
Abb. 34: Steinmarder am Versuchszaun „Maschendraht mit Überhang“

Die fertiggestellten Anlagen wurden in Vorversuchen durch das Einsetzen von Steinmardern auf ihre Funktionalität getestet. Das heißt, die durchgehende Beleuchtung, die Funktion der jeweils vier Fotofallen pro Gehege und die Dauerüberwachung mit einer Videoanlage wurde getestet. Erst nach der vollständigen, erfolgreichen Überprüfung wurden die Baumarder in die Versuchsgehege gelassen.

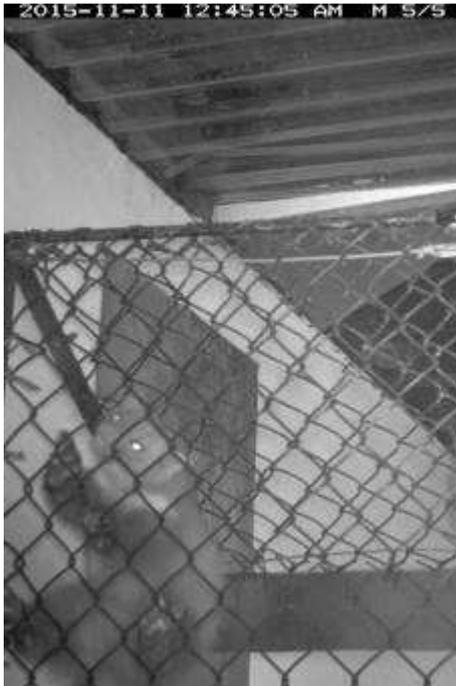
Abb. 35: Ummantelter Maschendraht 2 mm Drahtkern. Das Steinmarderweibchen beißt in die Maschen und reißt daran.

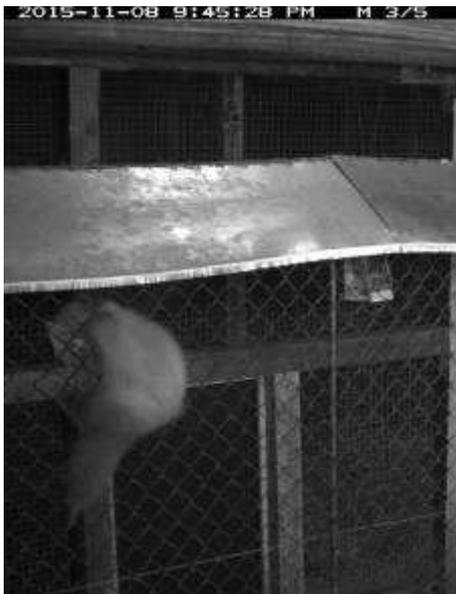
Abb. 38: Ummantelter Maschendraht 2 mm Drahtkern. Das Steinmarderweibchen steckt den Kopf durch die 4 x 4 cm großen Maschen.

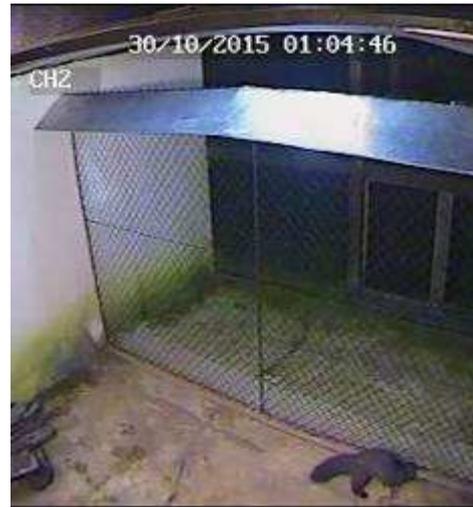
Abb. 36: Ummantelter Maschendraht 2 mm Drahtkern. Das Baumrarderweibchen beißt in die Holzleiste am Boden.

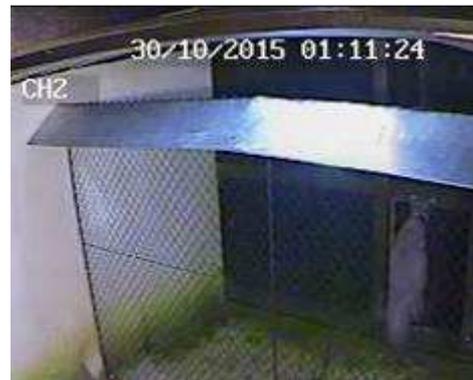
Abb. 37: Ummantelter Maschendraht 2 mm Drahtkern. Das Baumrarderweibchen steckt den Kopf durch die 4 x 4 cm großen Maschen.

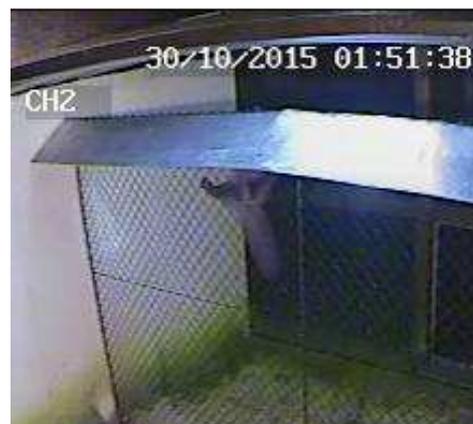
Abb. 39: Ummantelter Maschendraht 2 mm Drahtkern. Das Baumrarderweibchen hängt im Drahtgeflecht, nachdem es den Kopf durch die 4 x 4 cm großen Maschen gesteckt hat und sich nicht sofort befreien konnte.

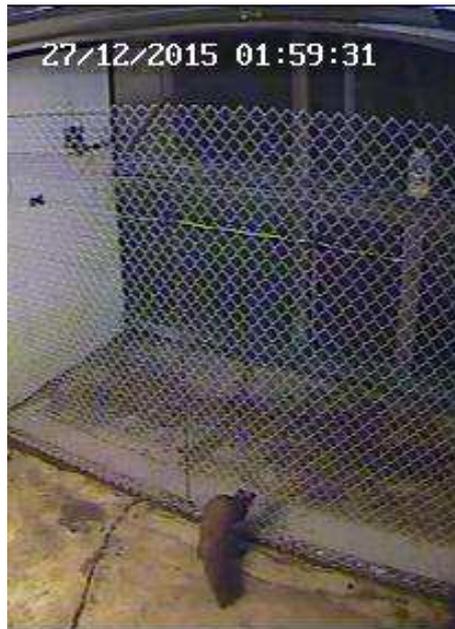
Abb. 40: Maschendraht 3 mm ohne Ummantelung. Das Baumarderweibchen steckt seinen Kopf durch eine Masche, kommt aber nicht weiter.

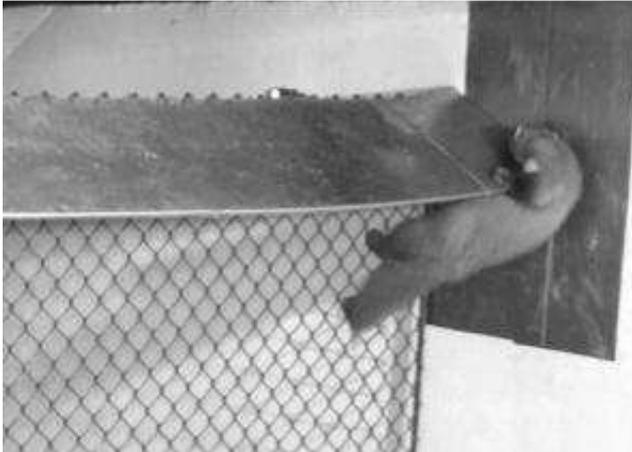
Abb. 41: Zaun Grundtyp A 60 mit Wandverkleidung – das Steinmarderweibchen zieht sich in der schmalen Spalte zwischen Überhangsblech und Wandverkleidung hoch.

Nach Einbau der Wandverkleidung gelang es dem Steinmarderweibchen den Zaun zu überwinden, indem sie sich in der schmalen Spalte zwischen Überhangsblech und Wandverkleidung hoch ziehen konnte (Abb. 41 und Abb. 42). Daraufhin wurde das Blech in allen Folgeversuchen zusätzlich mit Fett eingeschmiert. Nach Einbau der Zaunvariante A 60 - Bördelung nach unten gelang es dem Weibchen nicht mehr, den Zaun in Wandnähe zu überwinden. Bei diversen Anläufen rutschte sie ab und fiel herunter (Abb. 43).

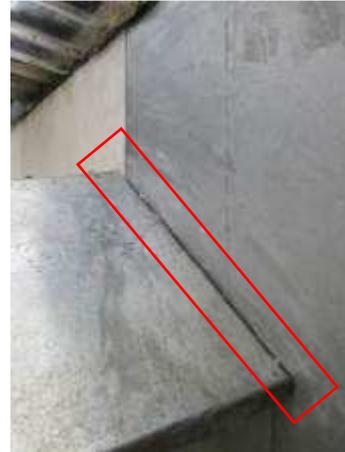
Abb. 42: Zaun Grundtyp A 60 mit Wandverkleidung – Detailansicht der schmalen Spalte.

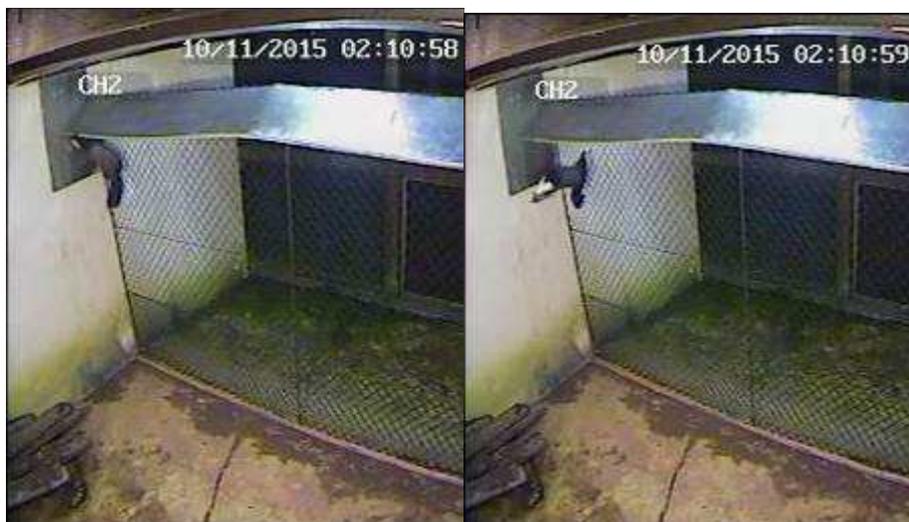
Abb. 43: Zaunvariante A 60 mit Wandverkleidung– das Steinmarderweibchen rutscht bei dem Versuch, den Zaun trotz Wandverkleidung zu überwinden ab und fällt.

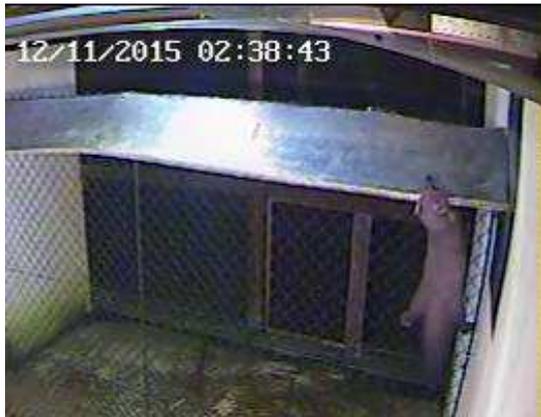
Abb. 44: Zaunvariante A 60 - mit Wandverkleidung. Das Baumardermännchen versucht, über den Überhang zu sehen.

Beide Baumarder überkletterten den Zauntyp A 60 mit senkrechter Bördelung nach unten nach Einbringung der Wandverkleidung nicht. Das Baumardermännchen unternahm einige Anläufe den Zaun am Übergang zur Wand zu überwinden (Abb. 44). Es kratzte an der Wandverkleidung und versuchte um das Blech herum zu greifen, es rutschte jedoch immer wieder ab (Abb. 45). Gleiches galt für das Weibchen (Abb. 46 und Abb. 47).

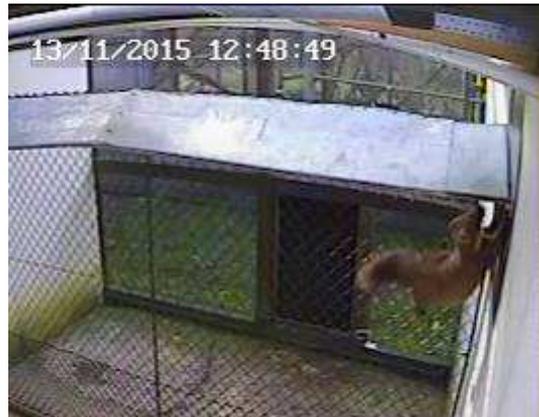
Abb. 45: Zaunvariante A 60 - mit Wandverkleidung. Das Baumardermännchen kratzt intensiv an der Wandverkleidung, kann sich aber nicht hoch ziehen.

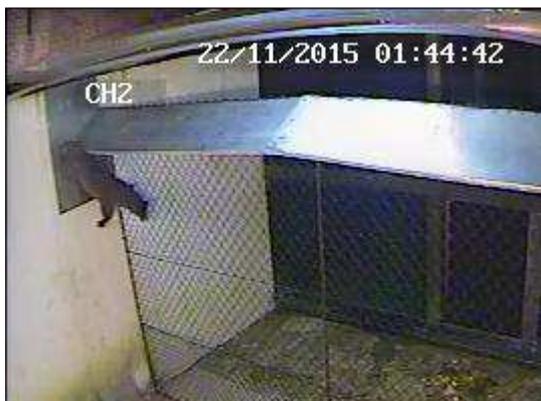
Abb. 46: Zaunvariante A 60 mit Wandverkleidung. Das Baumarderweibchen versucht, über den Überhang zu gelangen.

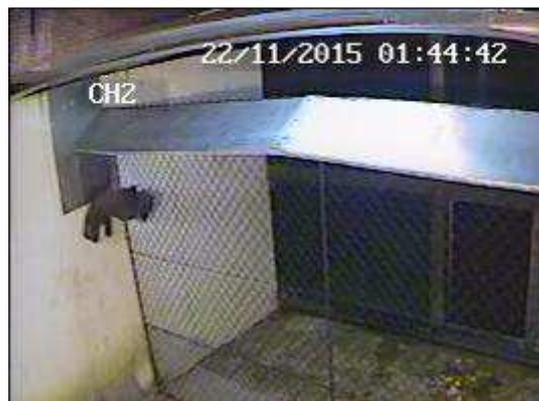
Abb. 47: Zaunvariante A 60 - mit Wandverkleidung. Das Baumarderweibchen versucht, über den Überhang zu gelangen, rutscht jedoch an der Wandverkleidung ab.

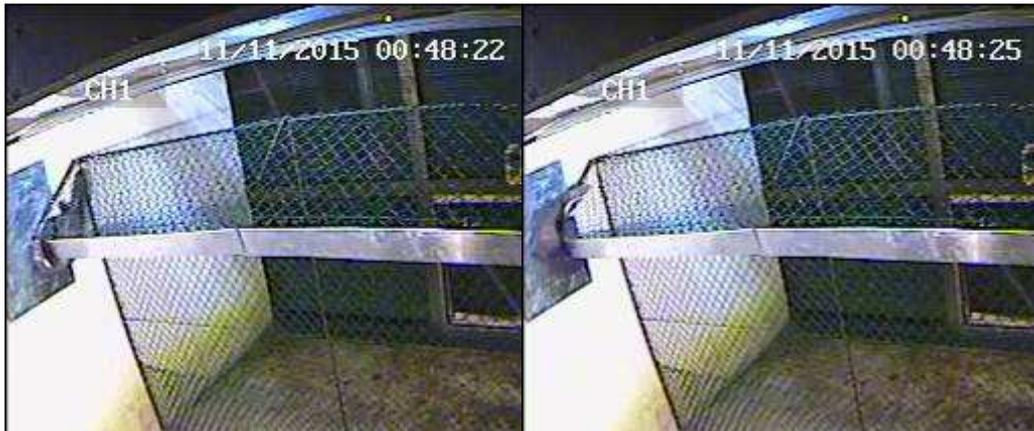
Abb. 48: Zaunvariante A 48 - Hängendes Blech mit Wandverkleidung – das Steinmarderweibchen gelangt über den Zaun, indem sie sich mit den Hinterbeinen in den Maschen des Überhangs abstützt. Die Wand kann sie wegen der Verkleidung nicht nutzen.

Die Wandverkleidung hielt das Steinmarderweibchen in diesem Versuch erfolgreich davon ab, sich an der Wand abzustützen. Es musste den Zaun ohne Abstützen am Zaun überwinden.

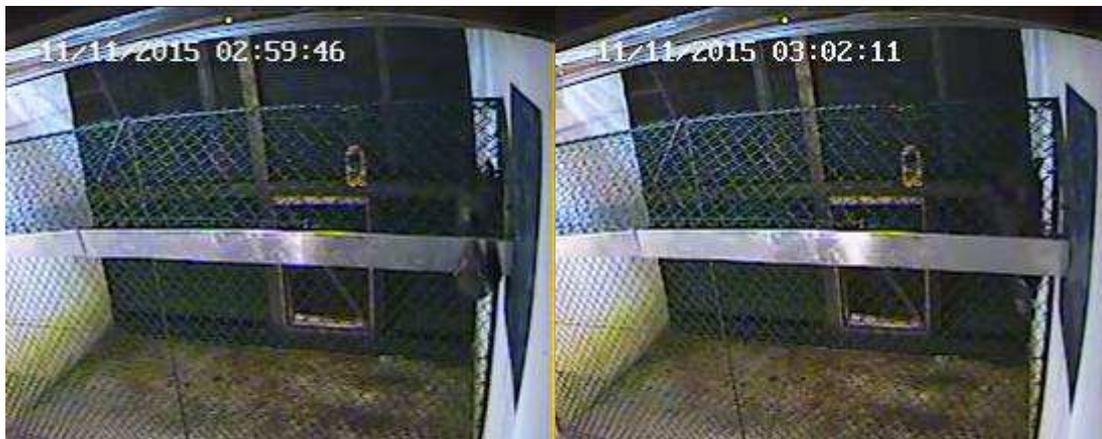
Abb. 49: Zaunvariante A 48 - Hängendes Blech mit Wandverkleidung – das Steinmarderweibchen versucht auf der anderen Gehegeseite über den Zaun zu gelangen, scheitert aber.

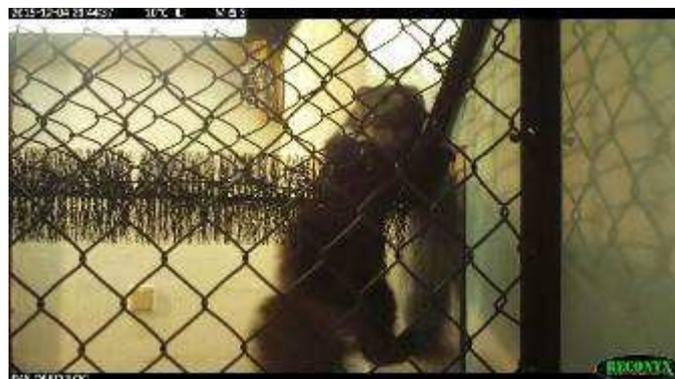
Abb. 50: Zaunvariante A 48 – Marderabwehrbürste. Das Steinmarderweibchen stützt sich trotz der Wandverkleidung ab.

Ein anderes Ergebnis zeigte sich bei der Zaunvariante A 48 - Abwehrbürste. Das Steinmarderweibchen konnte um die Bürste herumgreifen und stützte sich im letzten Moment mit der linken Hinterpfote an der Wandverkleidung ab (Abb. 50).

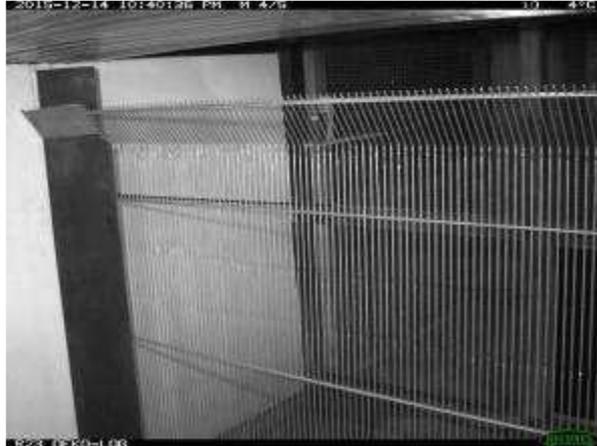
Abb. 51: Wandverkleidung am Stabmattenzaun Typ A 44.

Die Marder konnten den Zaun am Übergang zur Wand aufgrund der Wandverkleidung nicht überwinden.

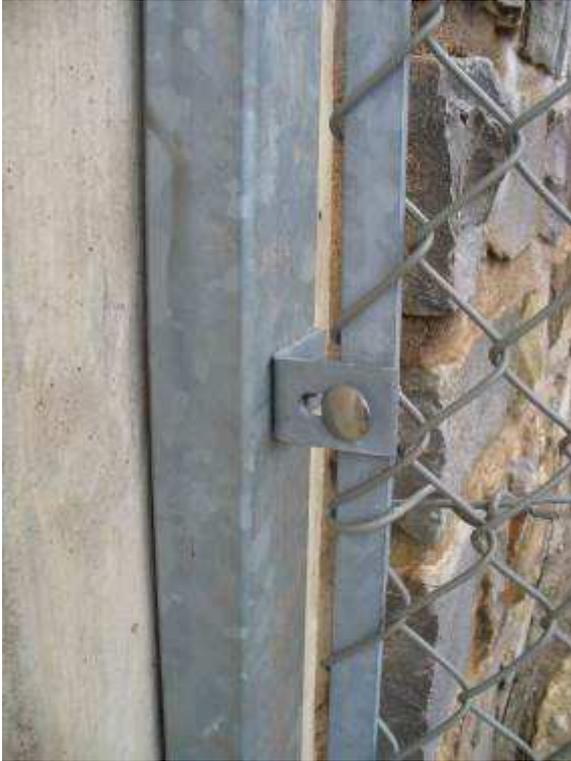
Abb. 52: Eine solche Anbindung des Zaunflechts an den Untergrabungsschutz und die Wände ist baumrardersicher.

Es ist erforderlich an allen Ecken fest Formstücke einzubauen, die eine Maschenweite unter 4x4 cm haben. Der zweite Schwachpunkt ist die Anbindung des Zaungeflechts an den Untergrabungsschutz. Hier muss eine besondere Festigkeit gegeben sein. Es sind Stahlstäbe in das Geflecht einzubinden und am Untergrabungsschutz oder der Wand zu befestigen. Spalten dürfen das Maß von 3,3 cm nicht überschreiten. Im Rechteckgeflecht sind Maße bis 4 x 4 cm tolerabel. Das Material und die Bauart des Untergrabungsschutzes wurden nicht getestet.

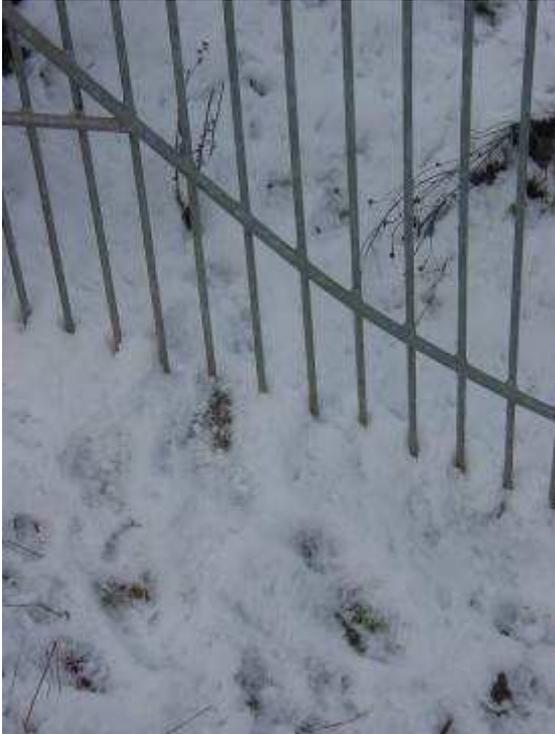
Abb. 53: Stabgitter an der A60, bei dem ein kleiner Marder hindurch schlüpfte.

Am Zaun der A60 wurden im Rahmen früherer Telemetriearbeiten und Schneespurenkartierungen erfasst, ob Marder den Zaun überwand. In einem Fall konnte anhand von Schneespuren belegt werden, dass ein kleiner Marder (Baumarderweibchen) durch die senkrechten Stäbe der Reinigungsgitter am Zaun der A60 im Bereich des Autobahnkreuzes Wittlich in den Verkehrsraum gewechselt war. Dies zeigt, dass die Stababstände an den Abflussgittern zwar für Wildkatzen ausreichend sind, um Marder abzuhalten jedoch unter 35 mm betragen sollten.

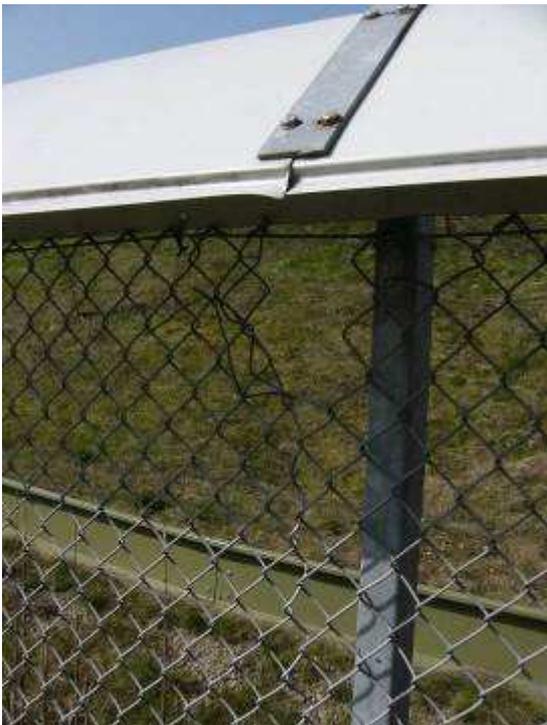
Abb. 54: Loch unterhalb des Überkletterschutzes an der A60. Für Baumrarder schwer zu finden.
