**Wildbiologische Untersuchungen zur Entwicklung
eines baumwildersicheren Schutzzaunes
bei Straßenbauvorhaben in Rheinland-Pfalz**

Abschlussbericht

29. März 2016

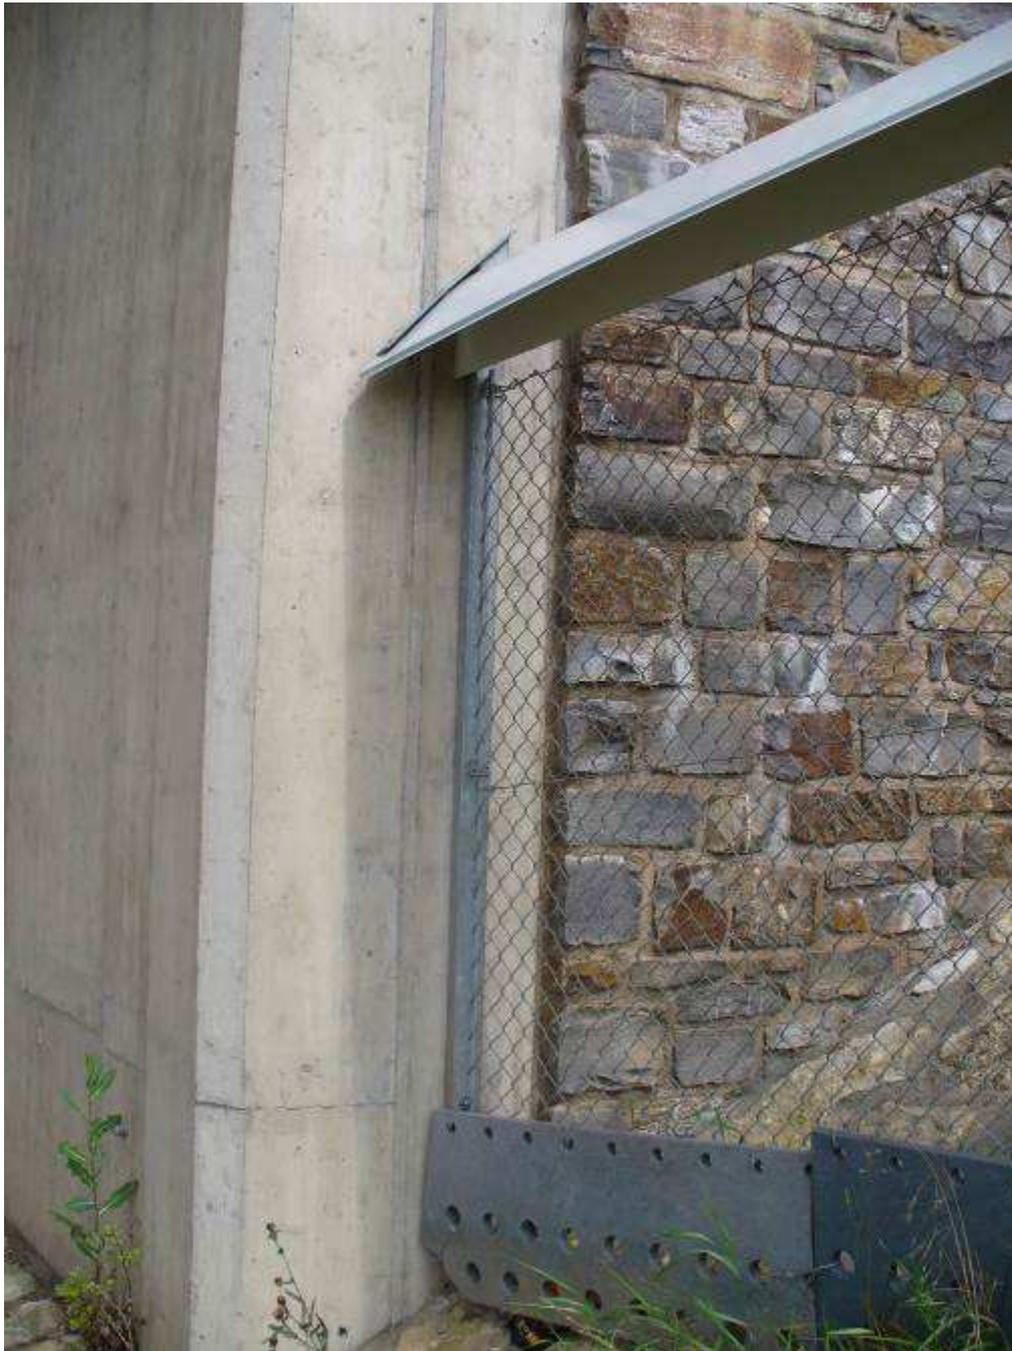
Abb. 55: Lücken im Sockelbereich in Ecken, wie hier, werden von Baumrardern sofort gefunden. Bei baumrardersicheren Zäunen müssten die Wandanschlüsse mit glatten Platten verkleidet werden. Außerdem können sich Baumrarder in diesem Fall durch den Spalt unterhalb des Überkletterschutzes zwingen.

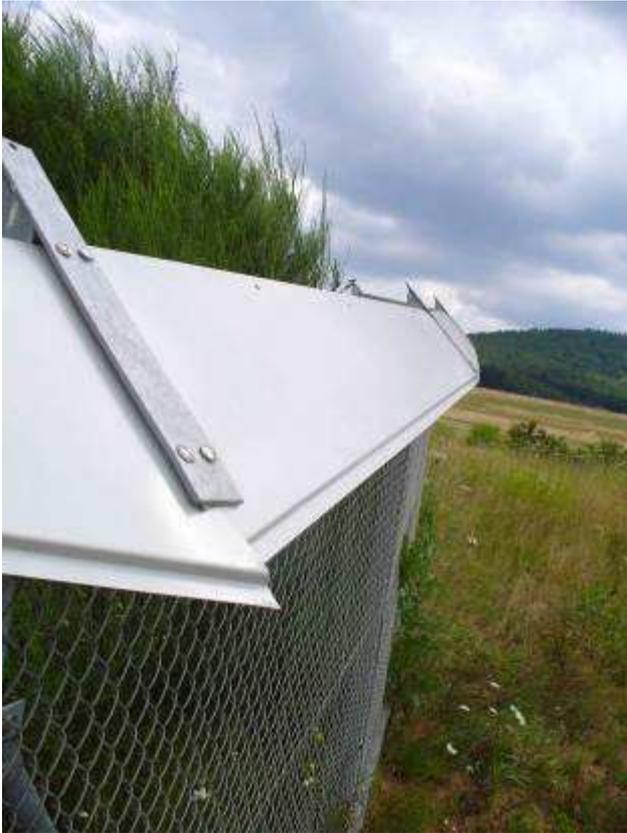
Abb. 56: Kanten und Überstände an einem Überkletterschutz. Baummarder genügen diese Strukturen, um sich hochzuziehen.

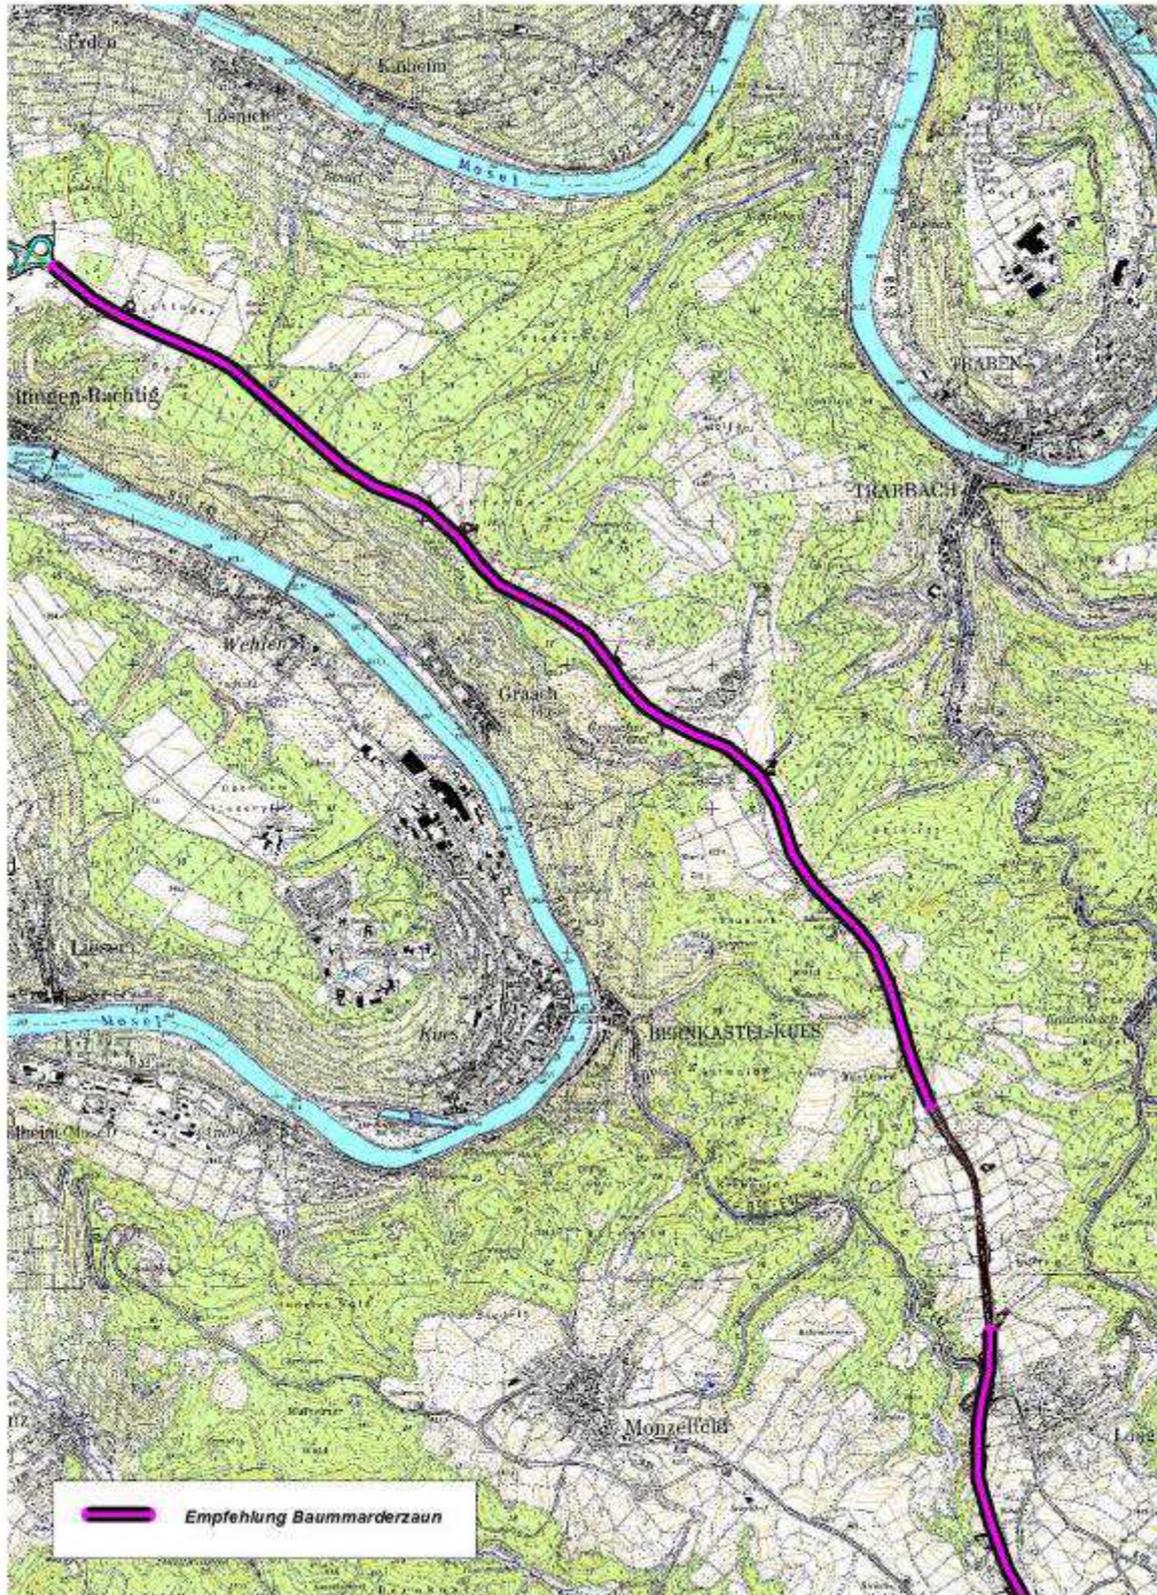
Abb. 60: Empfehlung zu den mit Baumarderzaun auszustattenden Bereichen.

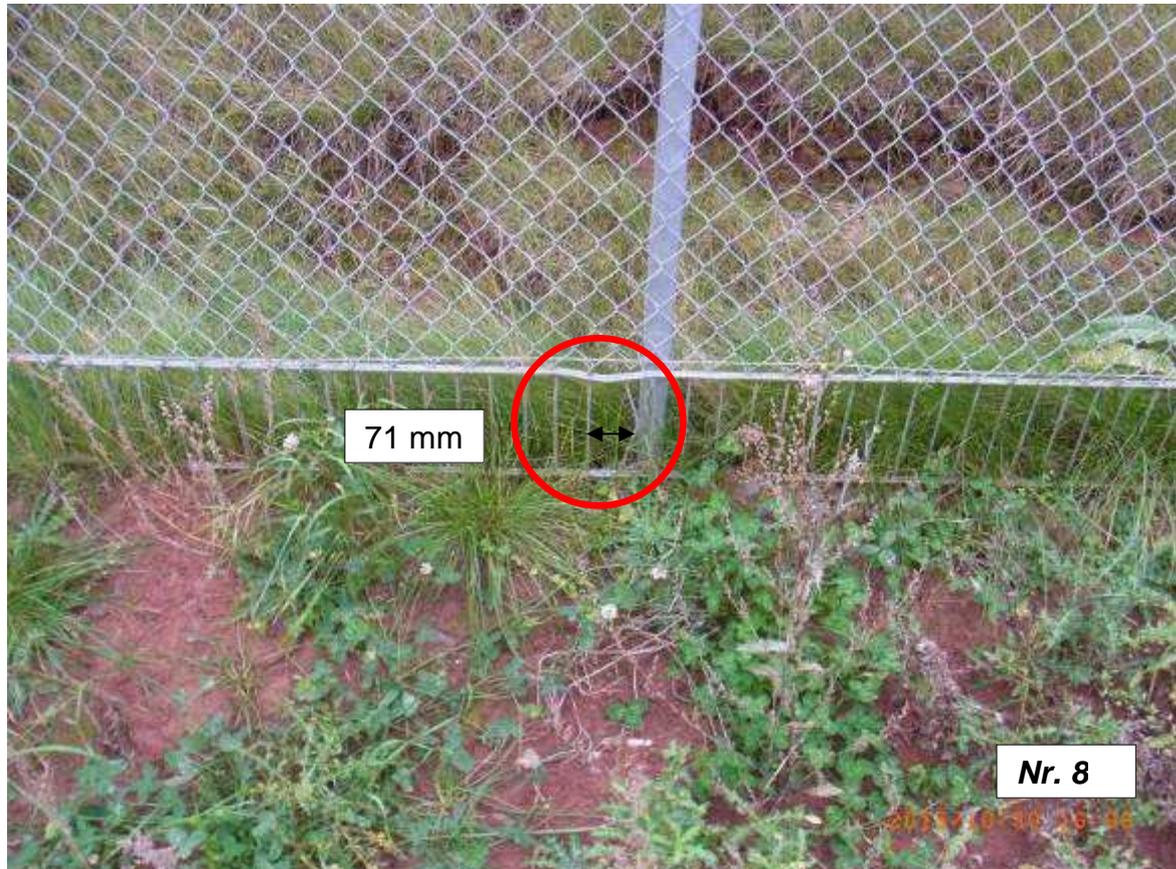
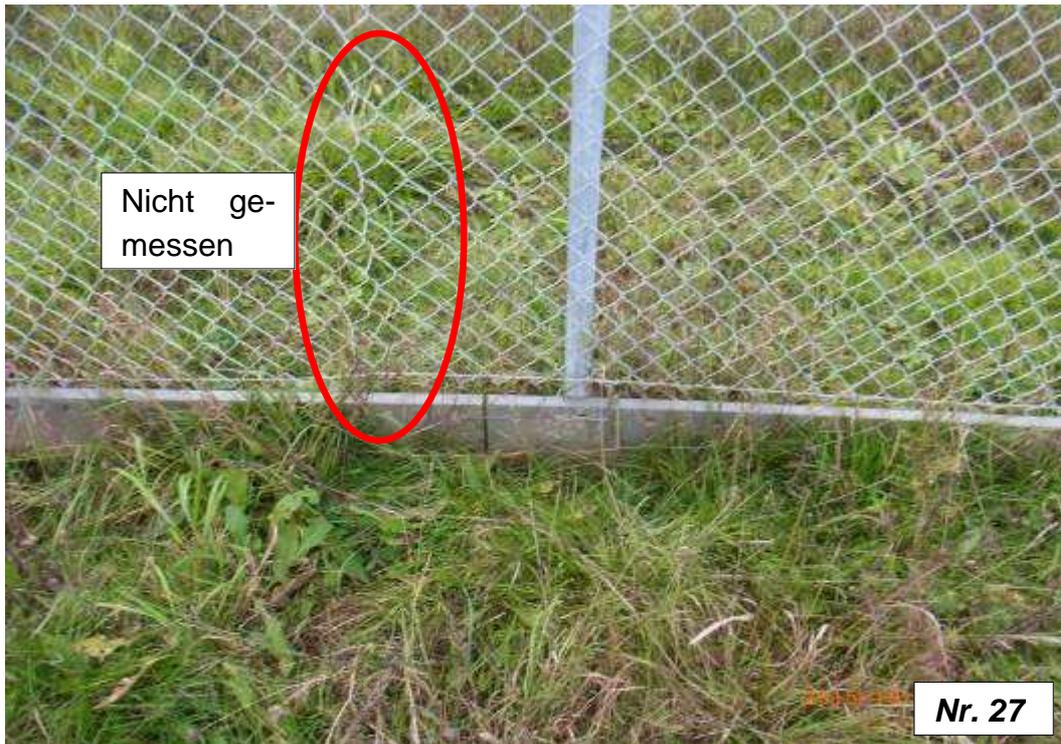
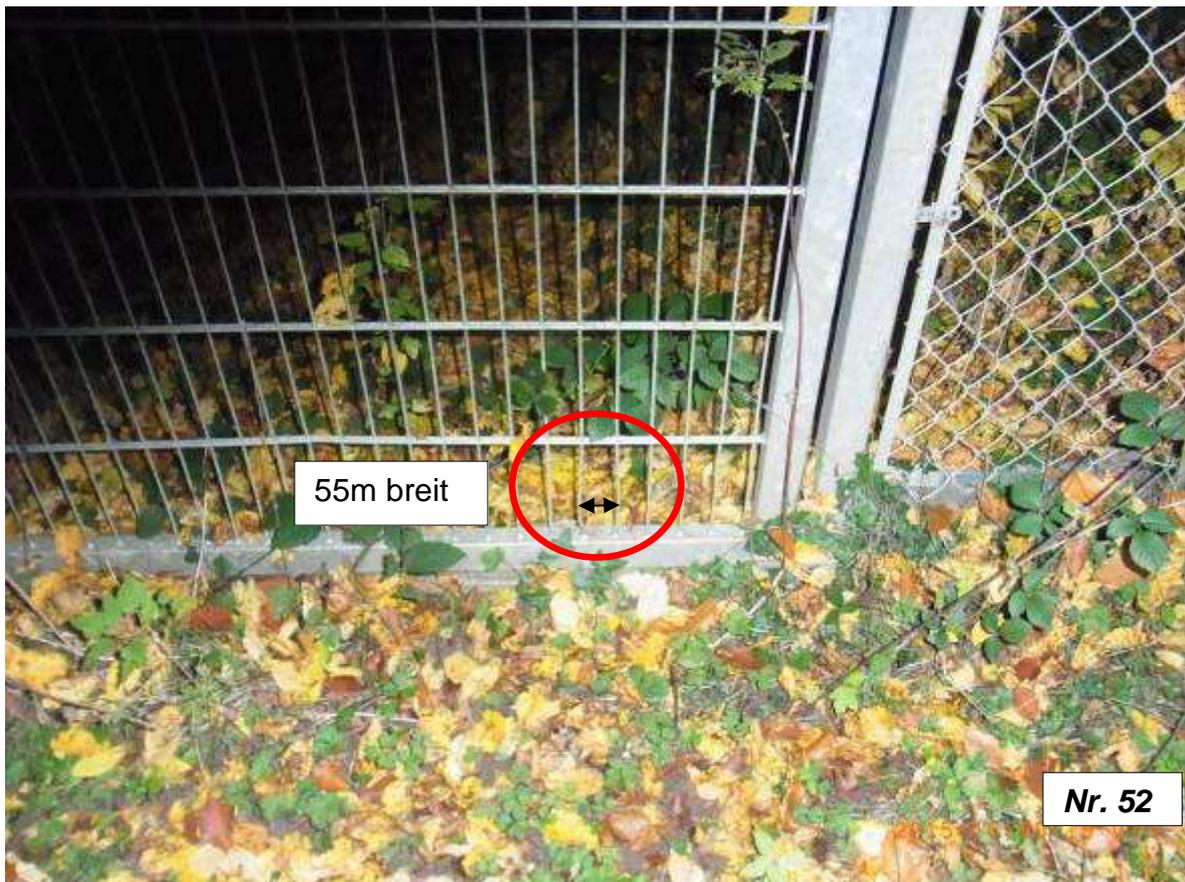
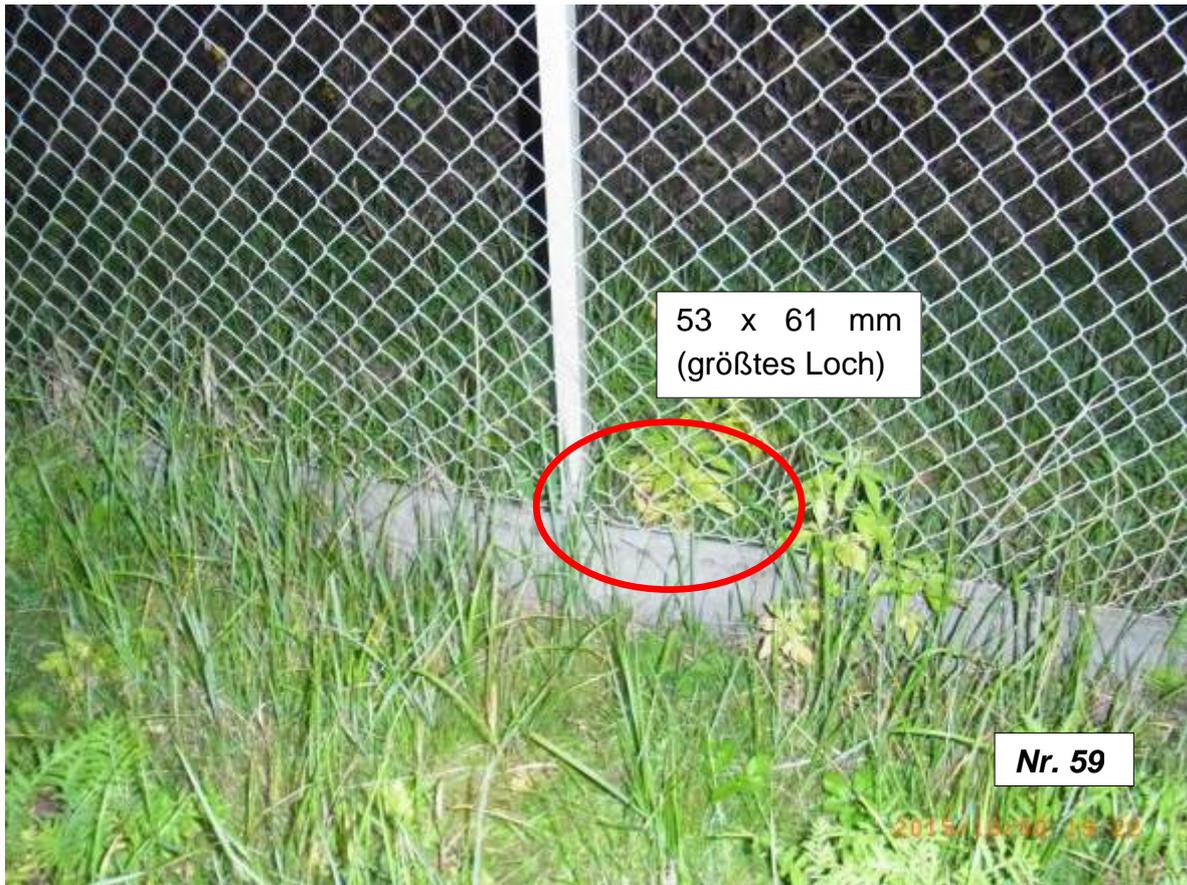
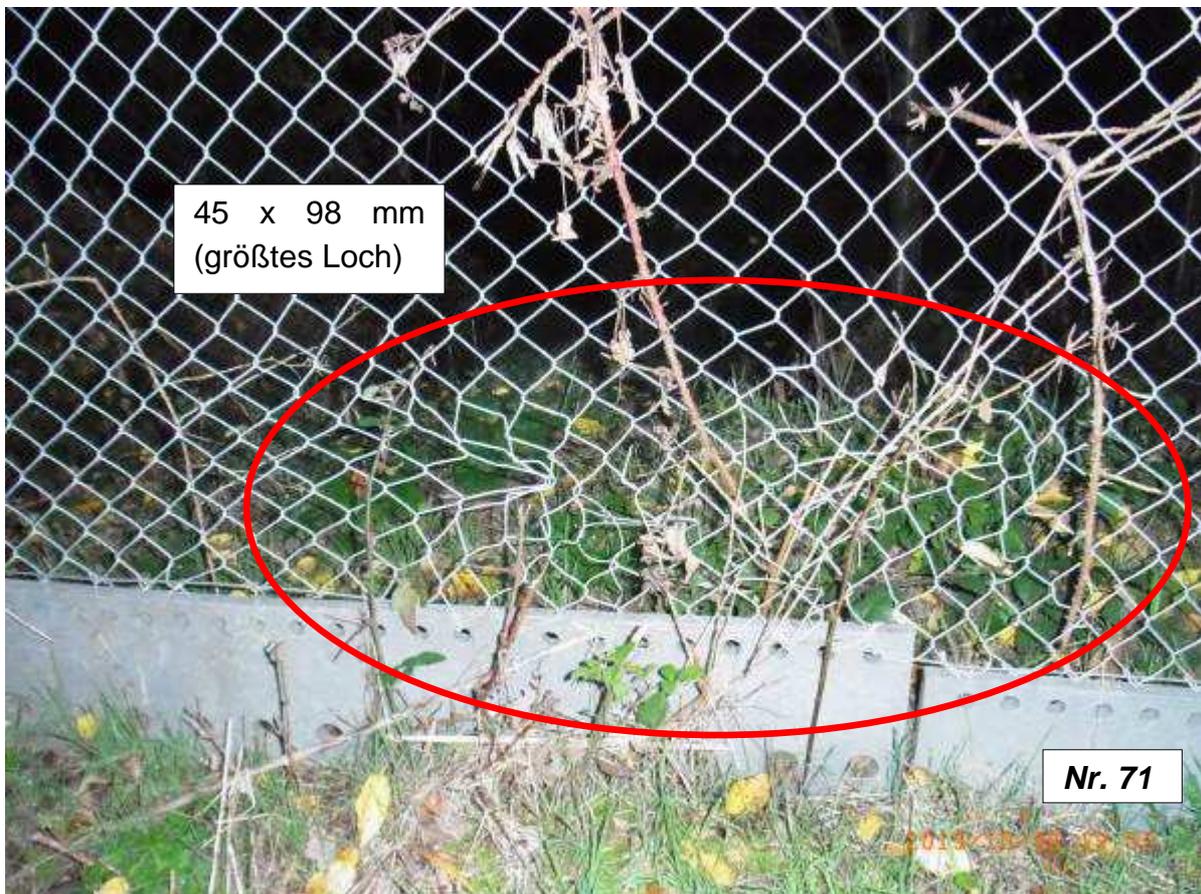
Fotos Aufbiegungen des Zaunes (Beispiele, die Nummern, Beschreibungen und Maße finden sich in Tab 9).

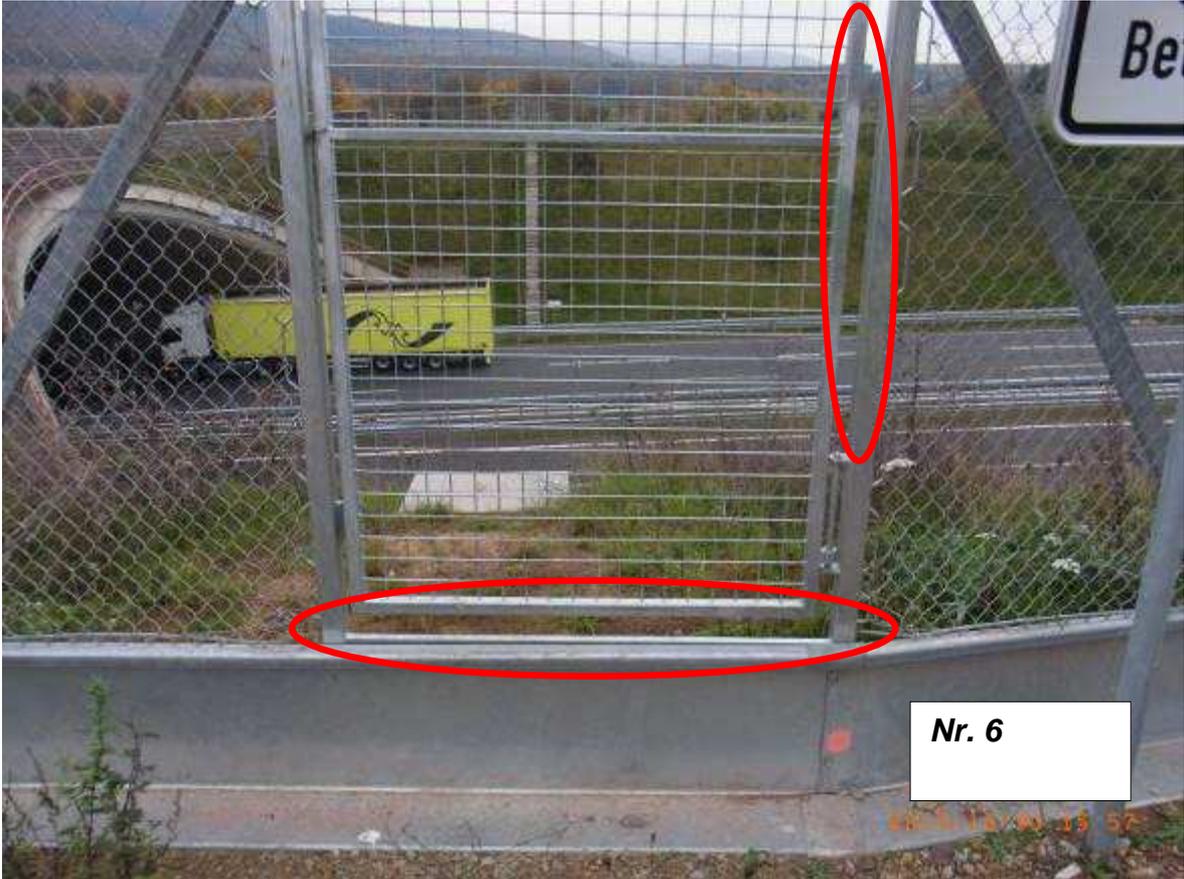
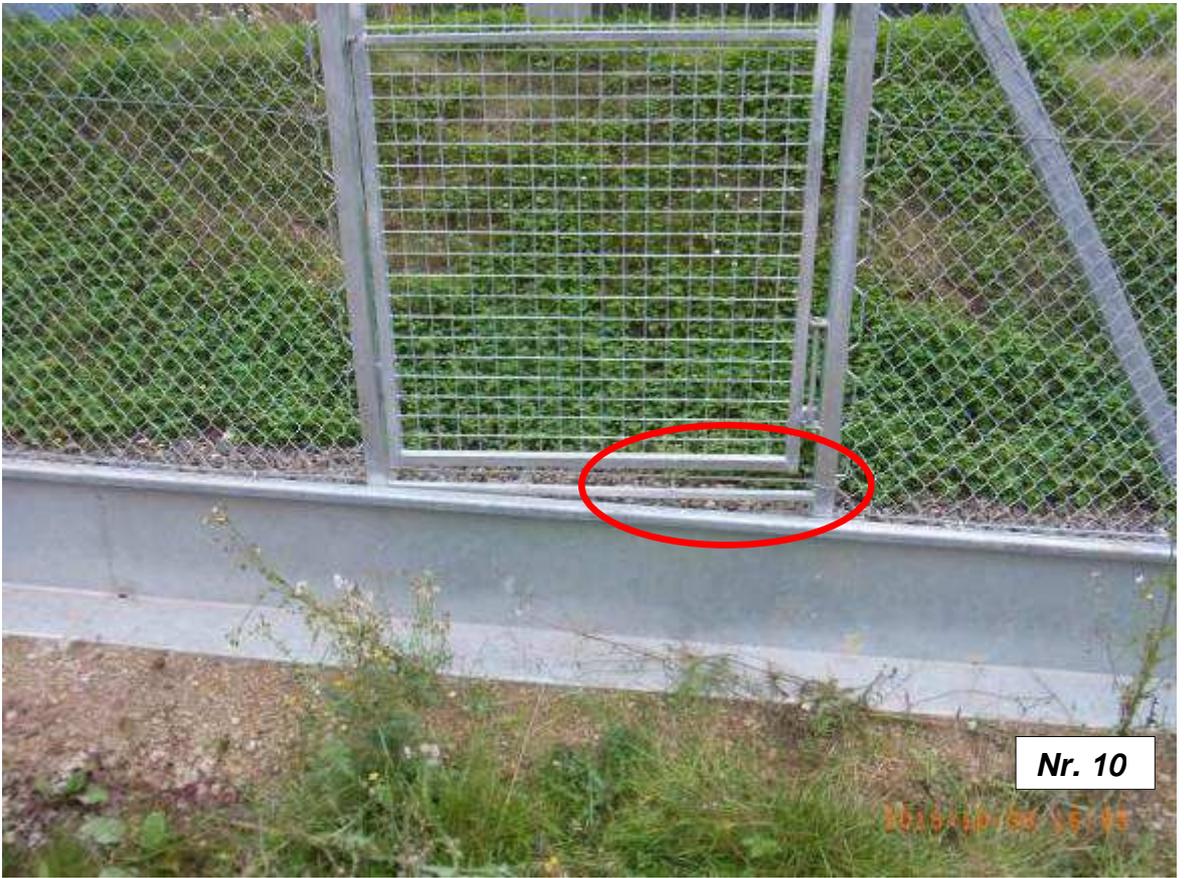
Fotos Türspalten (Beispiel):

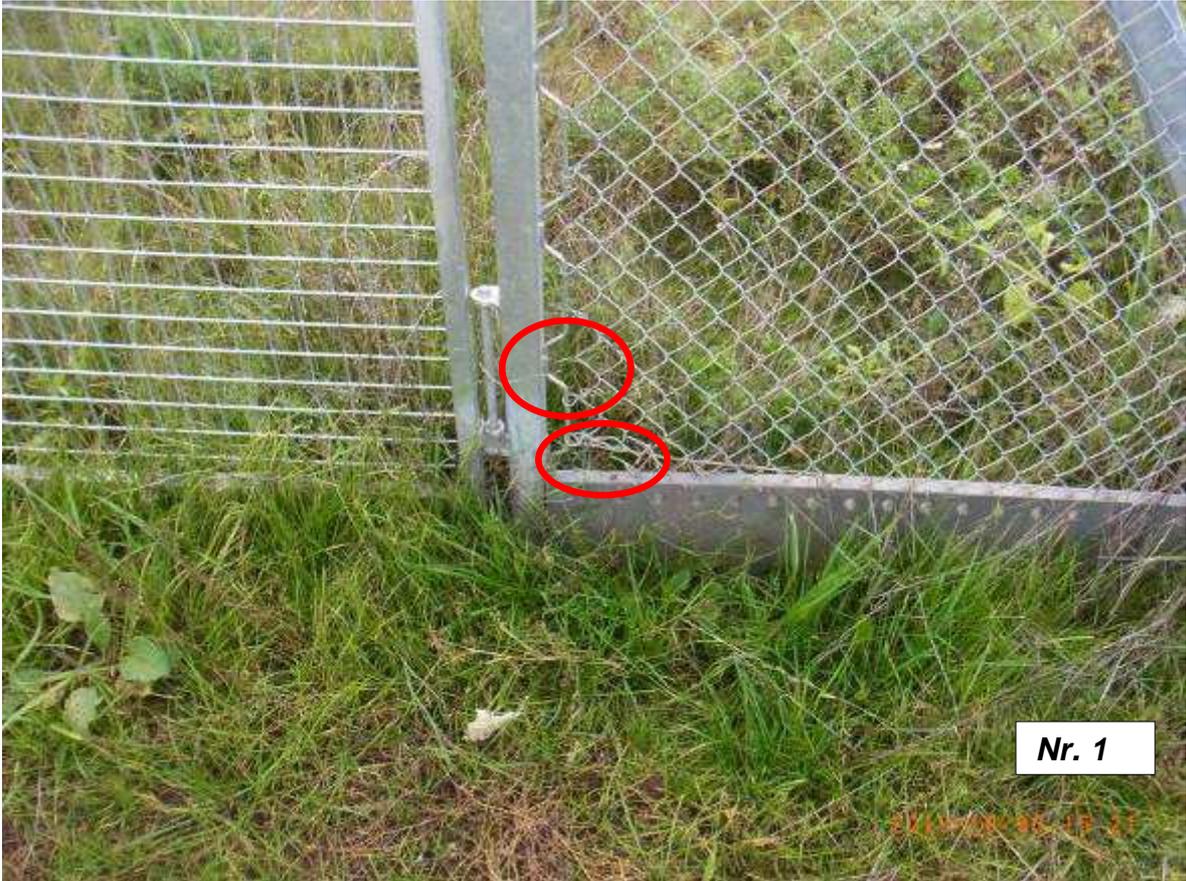
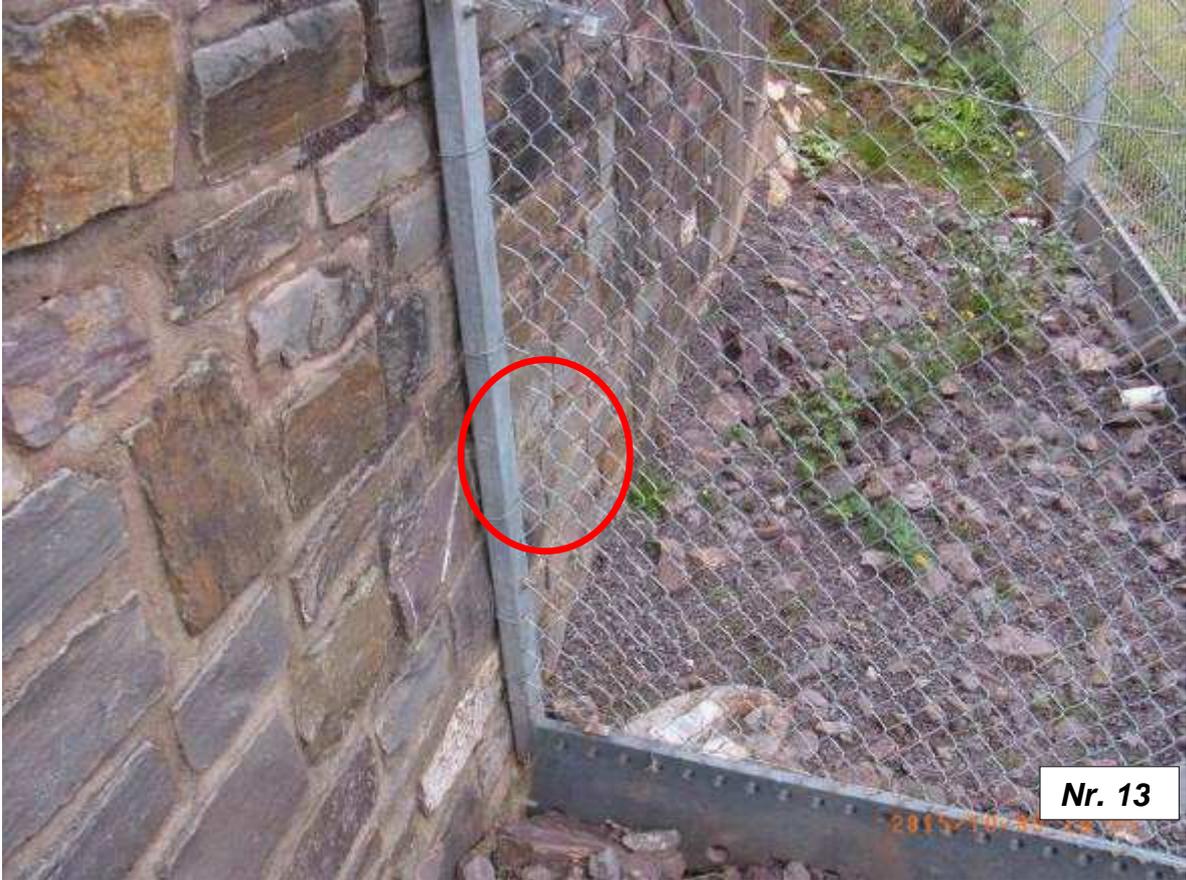
Fotos Löcher am Zaunanschluss (Beispiel):

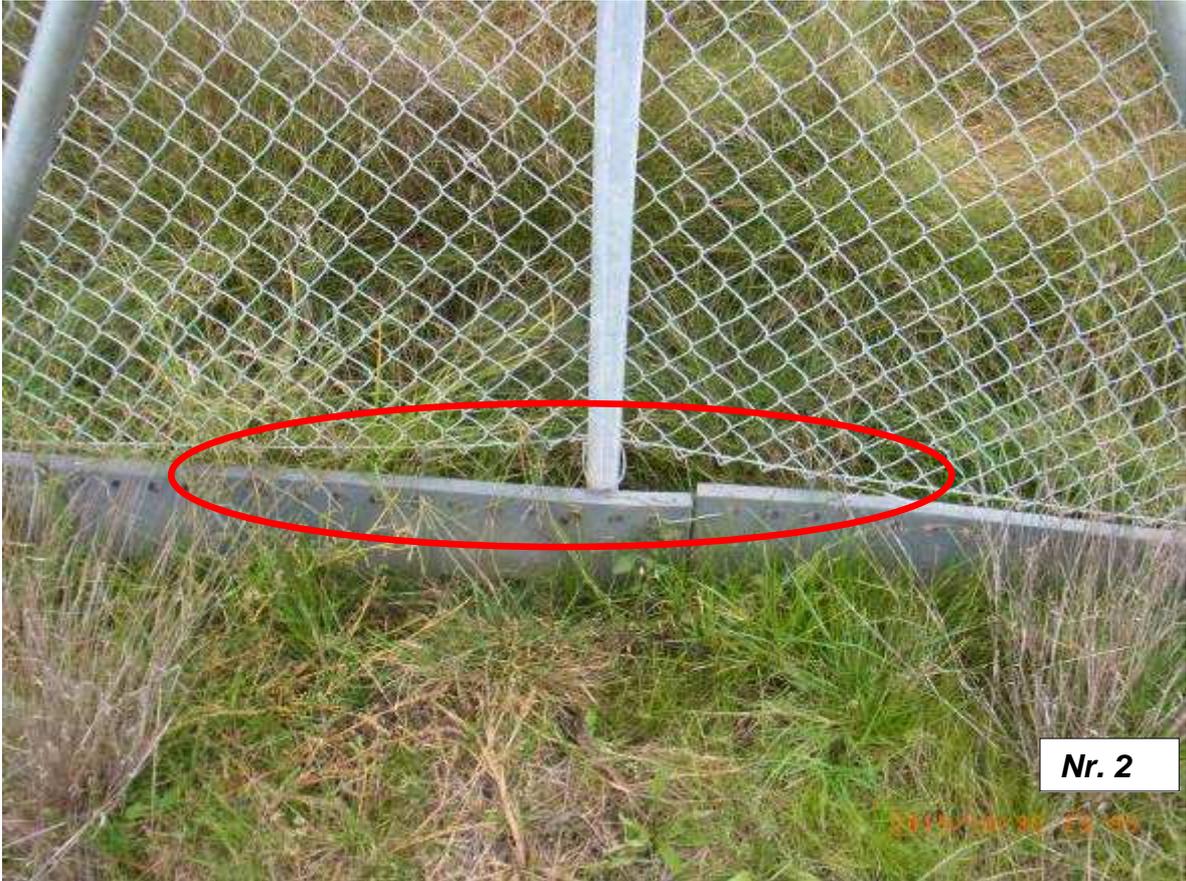
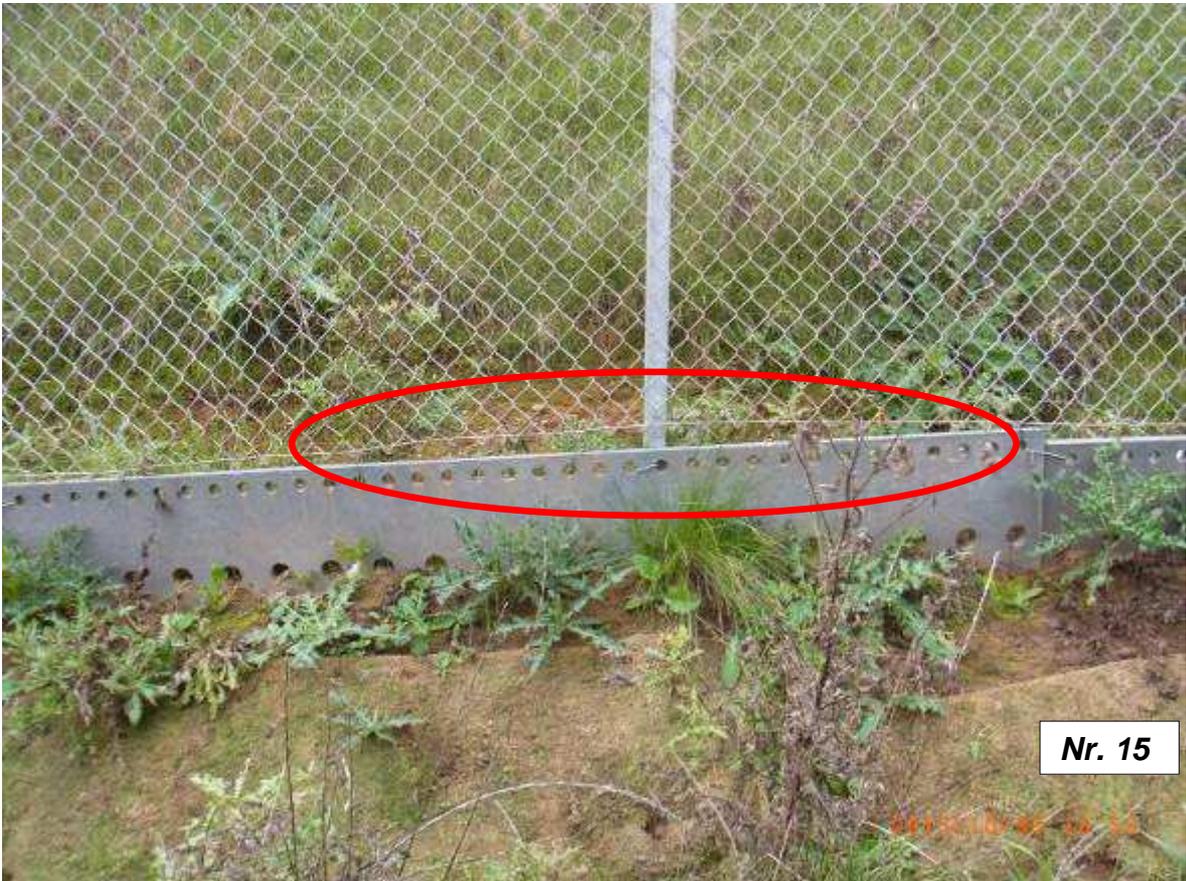
Fotos Montagefehler (Beispiel):

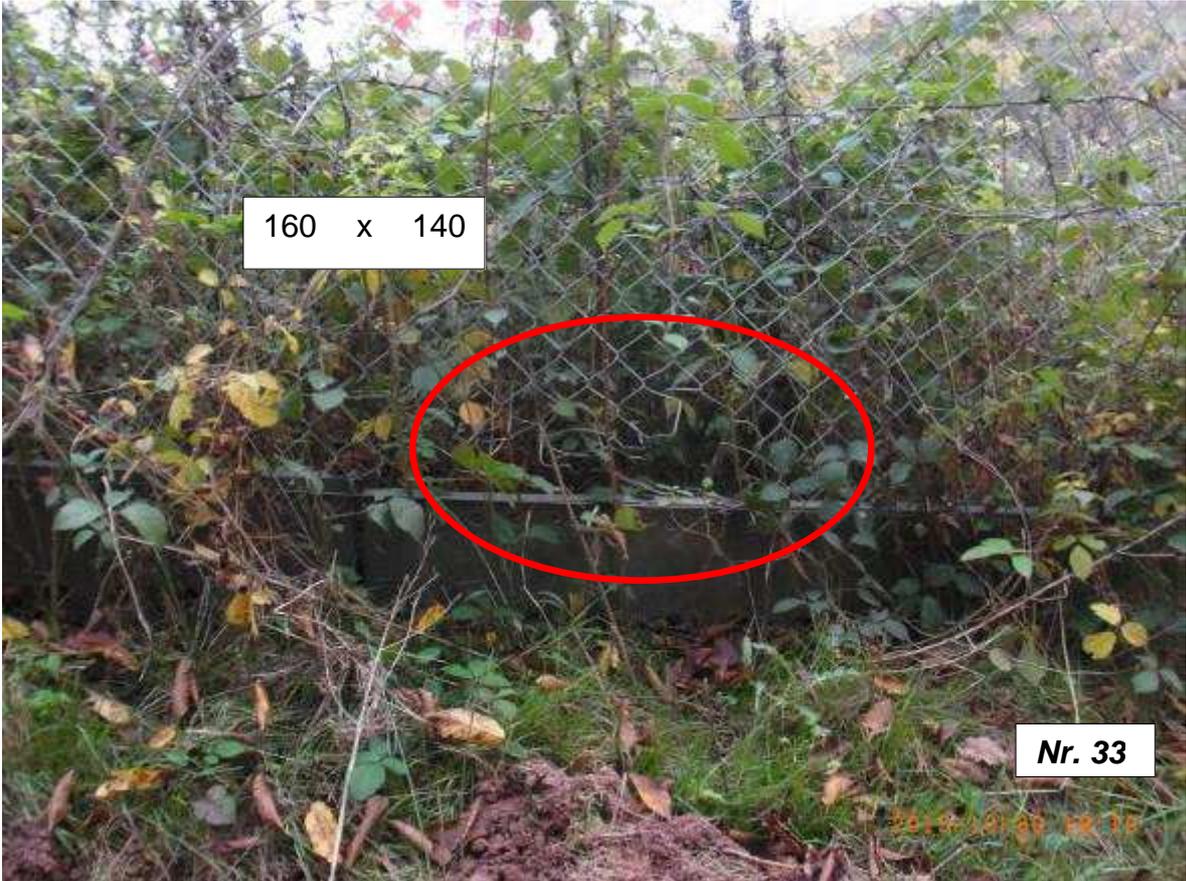
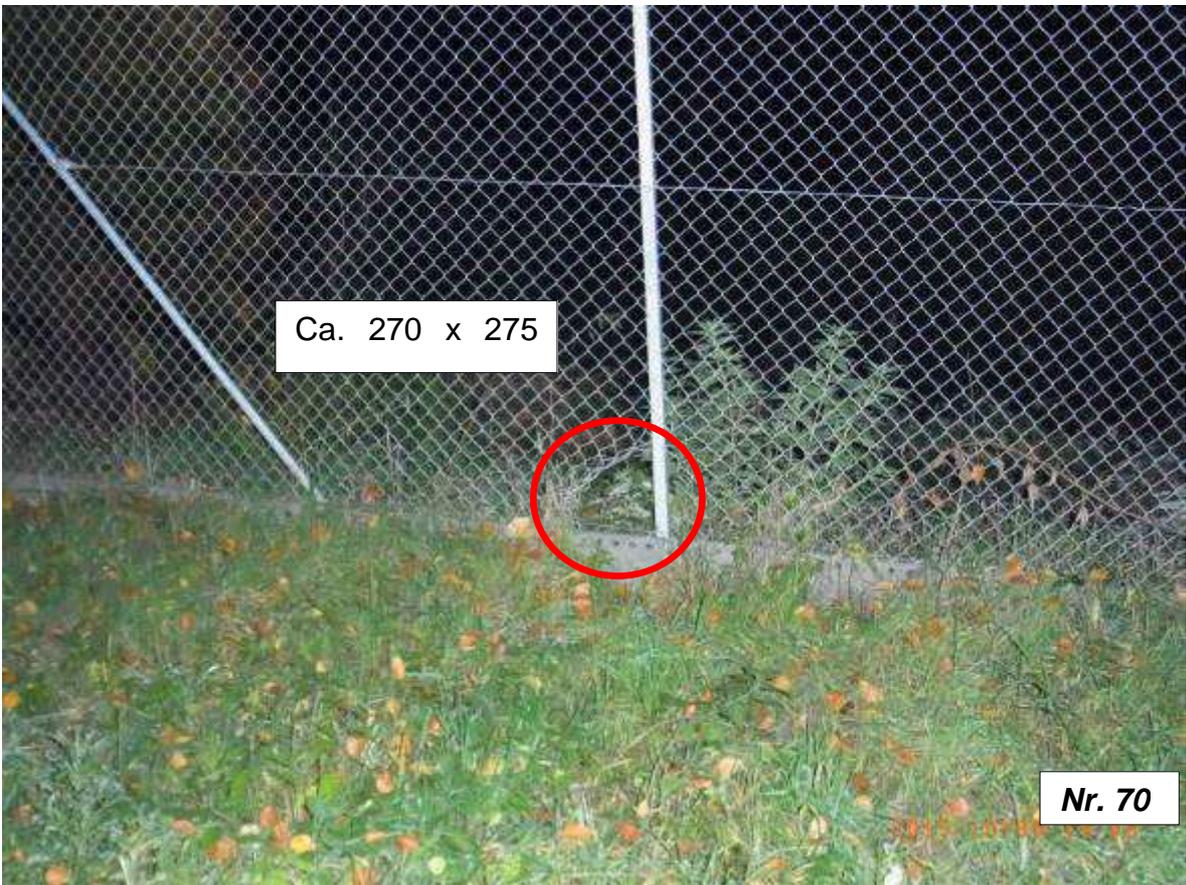
Fotos Zerstörung im Zaun (Beispiel):

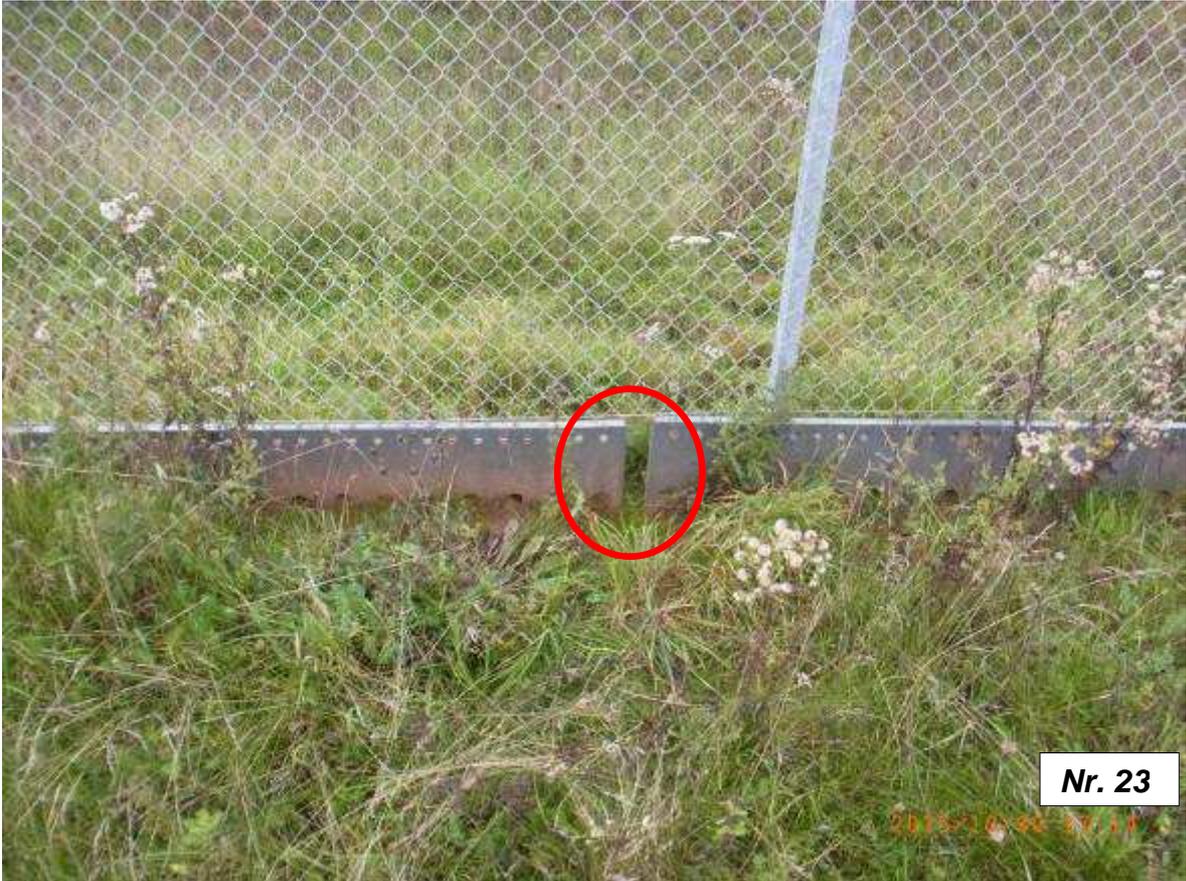
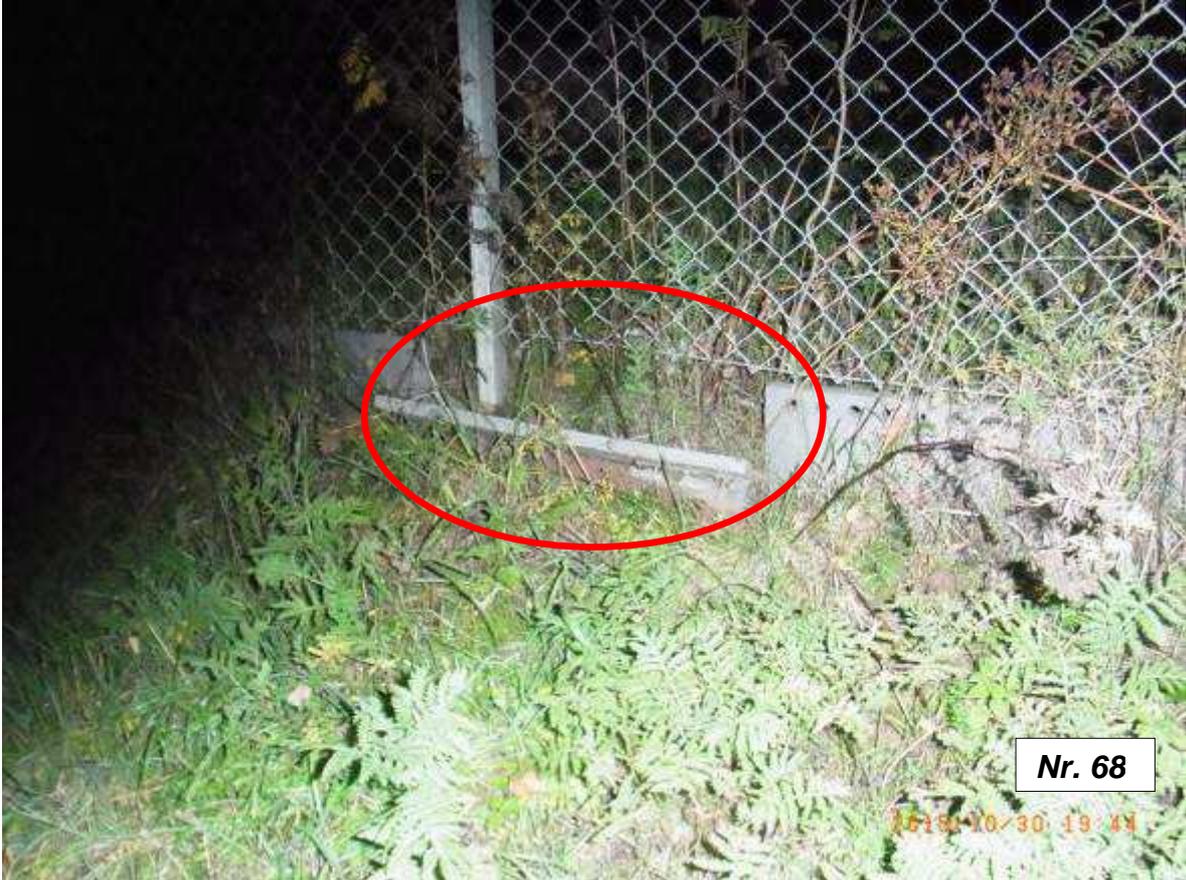
Fotos Untergrabungsschutz verrutscht / undicht (Beispiel):

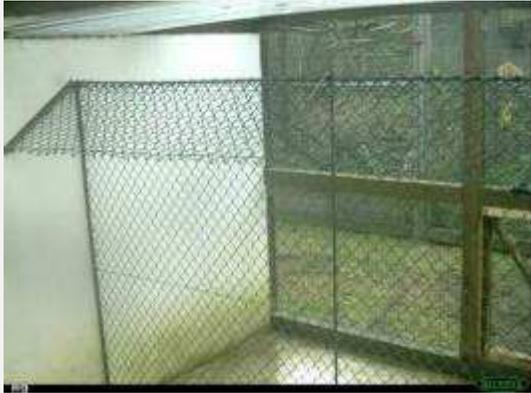
Zauntyp	Modifikation	Verhalten der Marder		Bauart des Zauns	
Grundtyp A 48 Ummanteltes Maschendrahtgeflecht, Maschenweite 4 x 4 cm, Überhang aus Maschendrahtgeflecht, Maschenweite 4 x 4 cm, 50 cm breit im 60° Winkel nach unten	Grundform

Überwindbar	Ja	Allgemeines Erscheinungsbild	Unauffällig
		Auch ohne Abstützen überwindbar	Ja	Materialaufwand	Gering
		Wie gut lässt sich der Zaun überwinden	Leicht	Wartungsaufwand	Mittel
		Übertragbarkeit auf das Freiland (gutachterliche Einschätzung)	Für freilebende Baumarder leicht zu überwinden.	Überwindungssicherheit	Gering
				Stabilität des Geflechts	Mittel
Zaunvariante A 48 - Hängendes Blech (10cm tief)

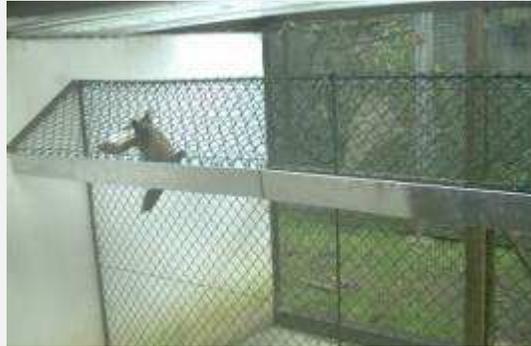
Überwindbar	Ja (für die Weibchen)	Allgemeines Erscheinungsbild	Unauffällig
		Auch ohne Abstützen überwindbar	Ja	Materialaufwand	Gering
		Wie gut lässt sich der Zaun überwinden	Schwierig	Wartungsaufwand	Hoch
		Übertragbarkeit	Für freilebende	Überwindungssicherheit	Mittel

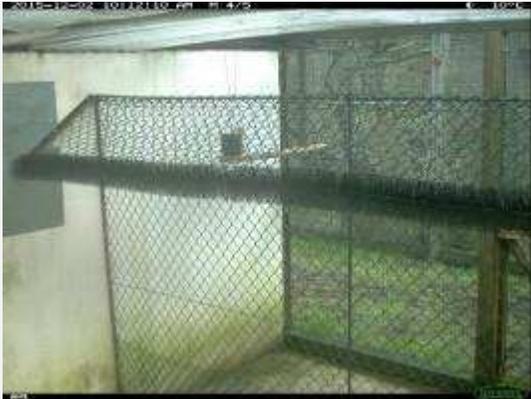
Überwindbar	Ja	Allgemeines Erscheinungsbild	Unauffällig
		Auch ohne Abstützen überwindbar	Ja	Materialaufwand	Gering
		Wie gut lässt sich der Zaun überwinden	Leicht	Wartungsaufwand	Gering
		Übertragbarkeit auf das Freiland (gutachterliche Einschätzung)	Für freilebende Baummarder durch die abschreckende Wirkung der Bürste schwierig zu überwinden.	Überwindungssicherheit	Mittel
				Stabilität des Geflechts	Mittel
Zaunvariante A48 Blechstreifen

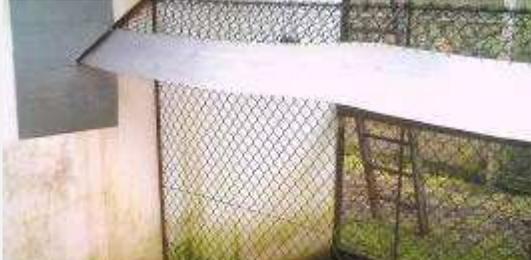
Überwindbar	Ja	Allgemeines Erscheinungsbild	Auffällig
		Auch ohne Abstützen überwindbar	Ja	Materialaufwand	Mittel
		Wie gut lässt sich der Zaun	Schwierig für unerfahrenes	Wartungsaufwand	Mittel

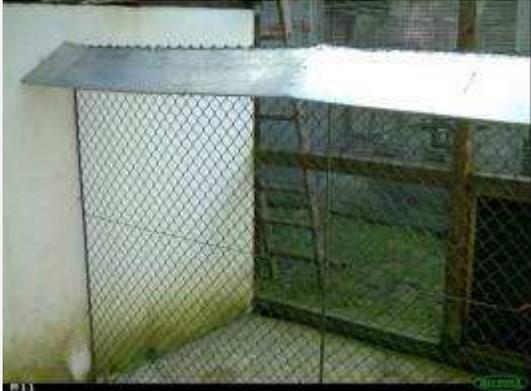
Zauntyp	Modifikation	Verhalten der Marder		Bauart des Zauns	
		überwinden	Tier, Leicht für erfahrenes Tier		
		Übertragbarkeit auf das Freiland (gutachterliche Einschätzung)	Für freilebende Baumarder schwierig bis unmöglich zu überwinden.	Überwindungssicherheit	Mittel
				Stabilität des Geflechts	Mittel
Grundtyp A 60 Ummanteltes Maschendrahtgeflecht, Maschenweite 4 x 4 cm, Überhang aus einem 30 cm Blechstreifen im 60° Winkel nach unten	Grundform

Überwindbar	Ja	Allgemeines Erscheinungsbild	Auffällig
		Auch ohne Abstützen überwindbar	Nein	Materialaufwand	Hoch
		Wie gut lässt sich der Zaun überwinden	Schwierig	Wartungsaufwand	Mittel
		Übertragbarkeit auf das Freiland (gutachterliche Einschätzung)	Für freilebende Baumarder schwierig bis unmöglich zu überwinden	Überwindungssicherheit	Hoch
				Stabilität des Geflechts	Hoch
Zaunvariante A60 Bördelung nach unten

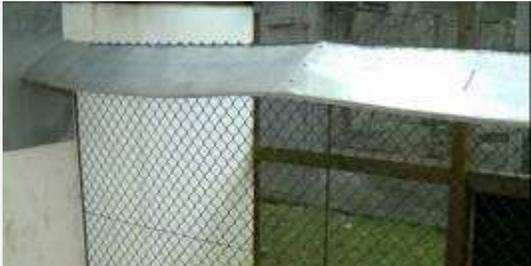
Überwindbar	Nein	Allgemeines Erscheinungsbild	Auffällig

Auch ohne Abstützen überwindbar	Nein	Materialaufwand	Hoch
		Wie gut lässt sich der Zaun überwinden	Unüberwindbar	Wartungsaufwand	Mittel

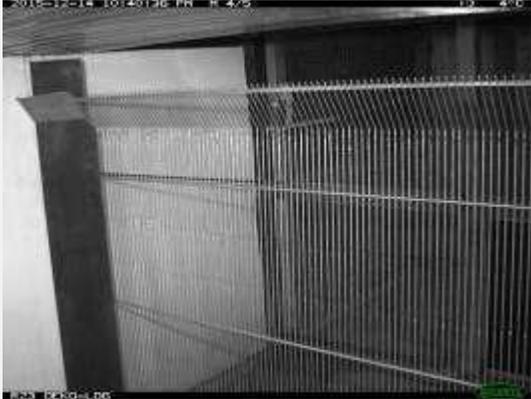
Zauntyp	Modifikation	Verhalten der Marder		Bauart des Zauns	
		überwinden			
		Übertragbarkeit auf das Freiland (gutachterliche Einschätzung)	Für freilebende Baumarder unüberwindbar.	Überwindungssicherheit	Hoch
				Stabilität des Geflechts	Hoch
Typ A 44		Überwindbar	Ja	Allgemeines Erscheinungsbild	Sehr auffällig
Stabmattenzaun, Abstand der senkrechten Stäbe 2,5 cm, der waagerechten unten 20 cm, die nächsten zwei 60 cm und der oberste Abstand 40 cm, Abwinkelung der oberen 20 cm der senkrechten Stäbe um ca. 45° nach innen

Auch ohne Abstützen überwindbar	Ja	Materialaufwand	Hoch
		Wie gut lässt sich der Zaun überwinden	Schwierig (Männchen) Leicht (Weibchen)	Wartungsaufwand	Mittel
		Übertragbarkeit auf das Freiland (gutachterliche Einschätzung)	Bei freilebenden Baumardern vermutlich besser funktionierend als bei trainierten Gehegetieren	Überwindungssicherheit	Gering
				Stabilität des Geflechts	Mittel

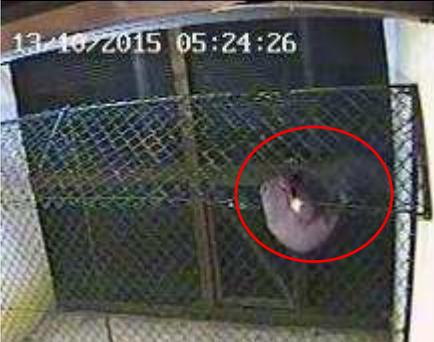
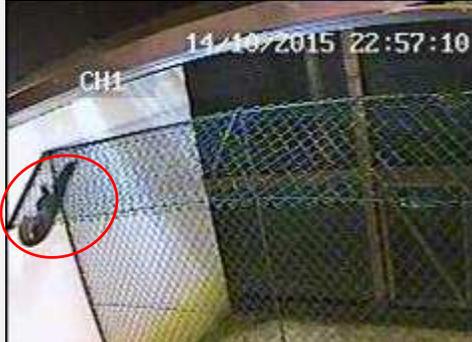
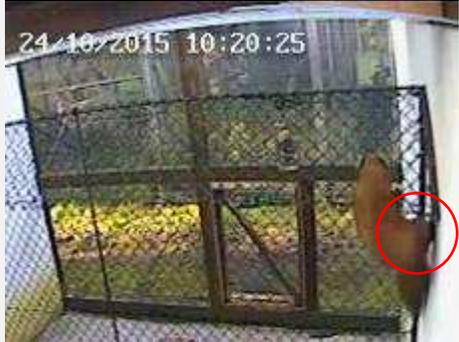
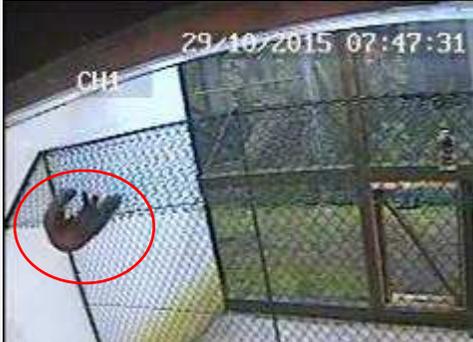
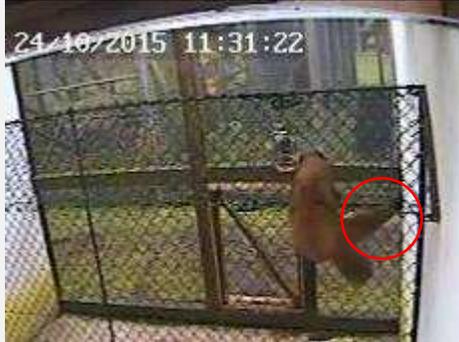
Tab. 12: Wildkatzenschutzzaun (LBM) aus Drahtgeflecht mit Kunststoff Untergrabungsschutz und Überkletterschutz aus Drahtgeflecht (Grundtyp A 48)

<p data-bbox="188 643 622 710">Schafft den ersten Übergang ohne Abstützen</p>

<p data-bbox="645 643 1117 710">Schafft den ersten Übergang ohne Abstützen</p>

<p data-bbox="1140 643 1599 710">1. Übergang mit Abstützen an der Wand</p>

<p data-bbox="1621 643 2094 710">Schafft den ersten Übergang ohne Abstützen</p>

<p data-bbox="1140 1072 1599 1214">3. Übergang: streckt zwar das Bein aus, schafft es aber ohne sich an der Wand abzustützen auf den Überhang und über den Zaun</p>

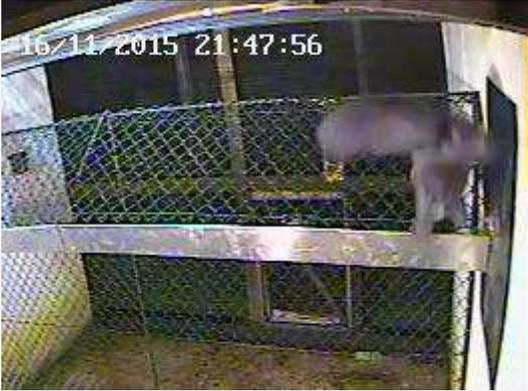
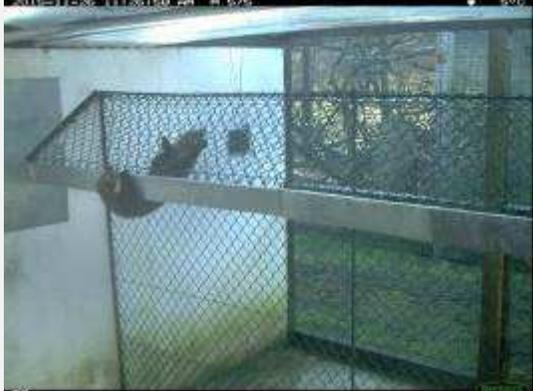
Tab. 13: Zaunvariante A48 hängendes Blech

<p>Springt vom Plexiglaswinkel auf den Überhang, schafft dies aber nicht noch einmal.</p>

<p>Kann wie das Steinmarderweibchen mit dem rechten Vorderbein um das Blech bis an den Draht greifen und zieht sich dann auf den Überhang.</p>
