**Wildbiologische Untersuchungen zur Entwicklung
eines baumwildersicheren Schutzzaunes
bei Straßenbauvorhaben in Rheinland-Pfalz**

Abschlussbericht

29. März 2016

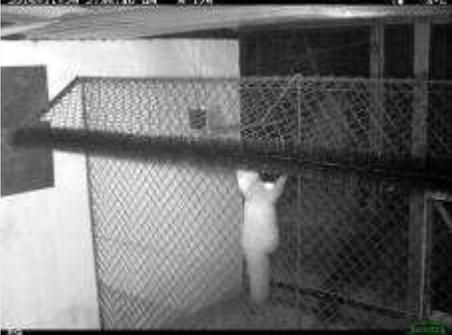
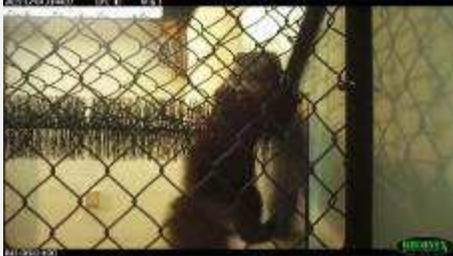
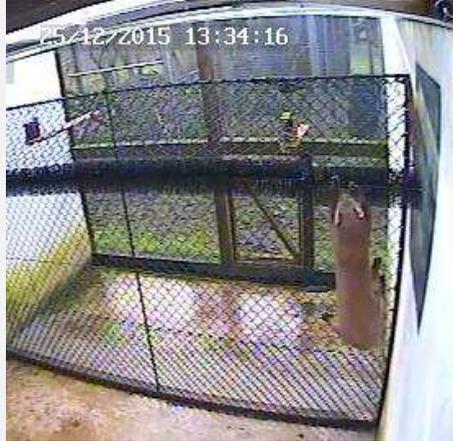
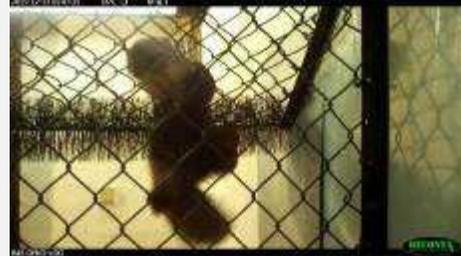
Tab. 14: Zaunvariante A48 Marderabwehrbürste

<p>Schafft es nicht über den Zaun.</p>

<p>Schafft es nur mit Abstützen des Körpers an der Wand (trotz der Wandverkleidung)</p>

<p>Springt vom Boden an die Abwehrbürste und klettert dann über den Zaun</p>

<p>Klettert über die Bürste, ohne sich abzustützen.</p>

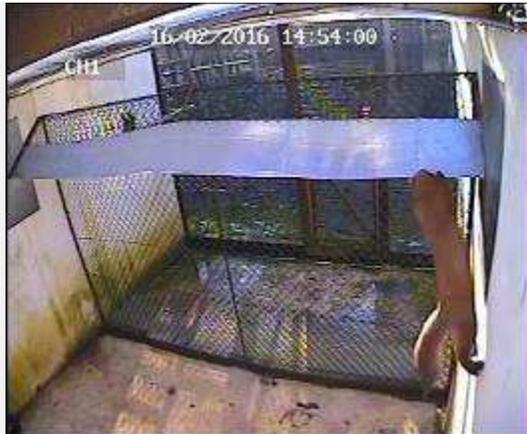
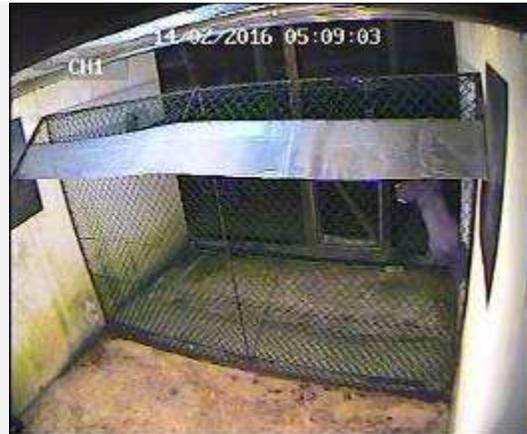
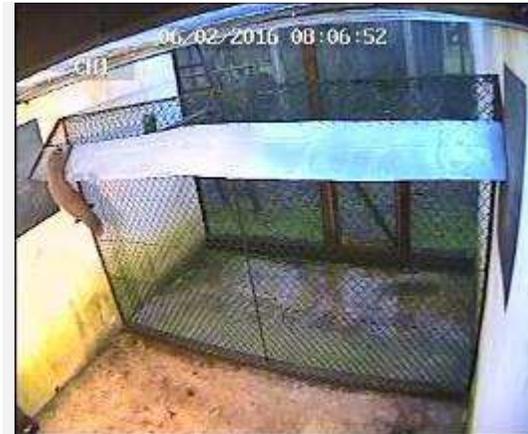
Tab. 15: Zaunvariante A48 Blechstreifen

Springt am 1. Versuchstag auf den Zaun.

Unternimmt nur wenige Kletterversuche und gelangt nicht über den Überhang.

Klettert in der 1. Nacht über den Blechstreifen, ohne sich abzustützen.

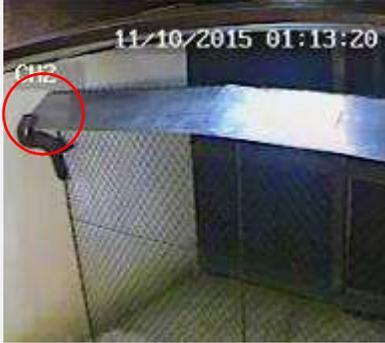
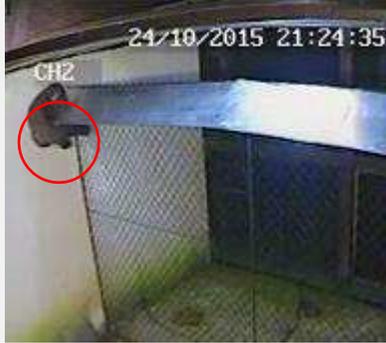
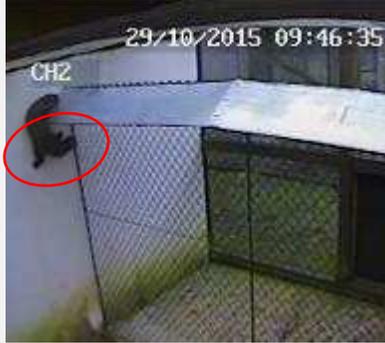
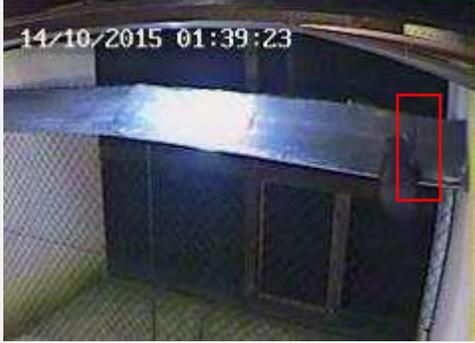
Tab. 16: Wildkatzenschutzzaun (LBM) aus Drahtgeflecht mit Kunststoff Untergrabungsschutz und Überkletterschutz aus Blech (Grundtyp A 60)

<p>1. Übergang: kann sich an der Naht im Blech hoch ziehen.</p>

<p>1. Übergang mit Abstützen an der Wand. Schafft es nicht, ohne sich abzustützen.</p>

<p>Nach Anbringen eines Schutzblechs nutzt der Marder die kleine Kante zwischen Blech und Auflage, um sich abzustützen.</p>

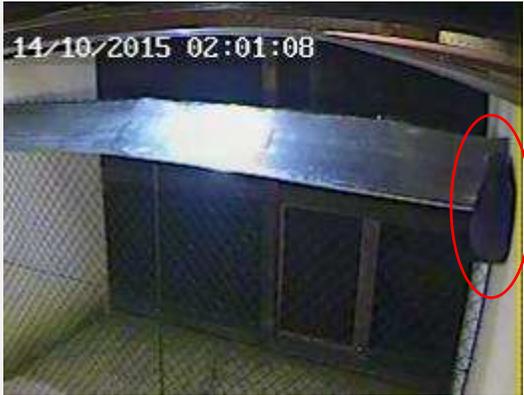
<p data-bbox="618 667 1160 730">Sie kann sich aber auch an der Wand hoch drücken.</p>

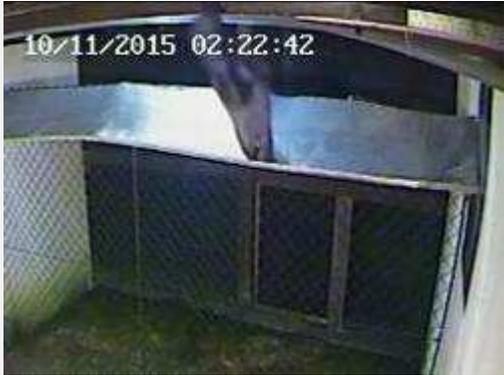
Tab. 17: Zaunvariante A60 Bördelung nach unten

<p data-bbox="185 1278 703 1374">Springt von der Gehegedecke auf den Überhang, da sie es nicht schafft, den Zaun zu überklettern.</p>

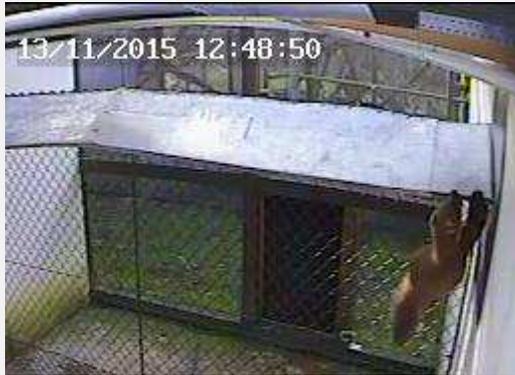
<p data-bbox="725 1278 1099 1305">Schafft es nicht über den Zaun.</p>

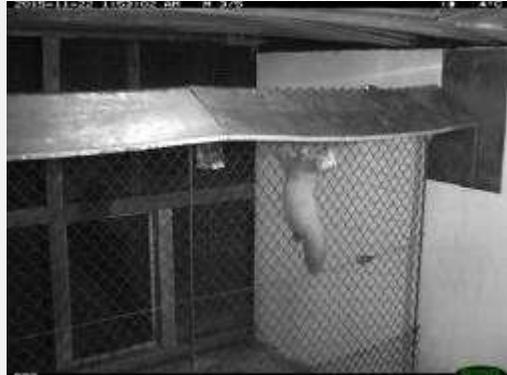
<p data-bbox="1267 1278 1641 1305">Schafft es nicht über den Zaun.</p>

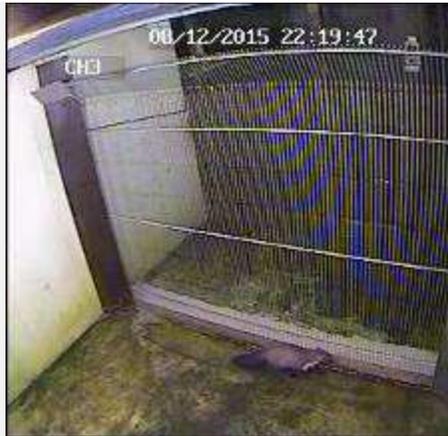
Tab. 18: Wildkatzenschutzzaun (LBM) aus Stabgittermatten (Grundtyp A 44)

Schafft es nicht über den Zaun.

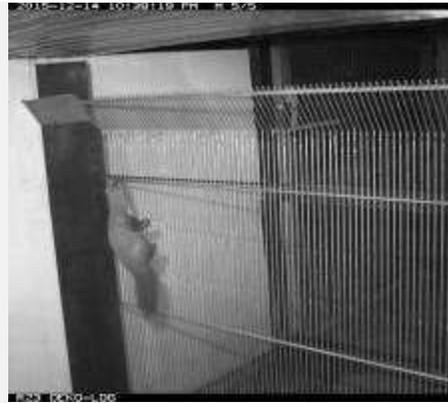
Klettert mühelos über den Zaun, indem sie sich an den senkrechten Stäben hoch zieht.

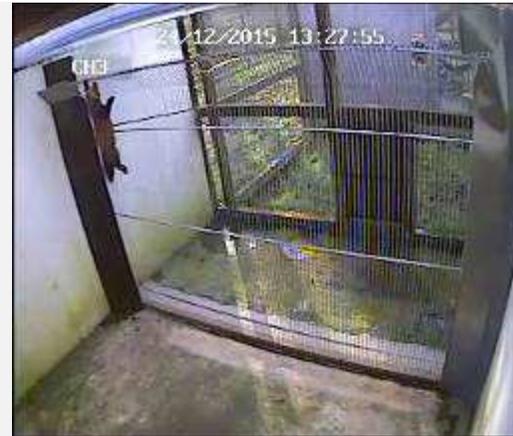
Klettert mit einiger Anstrengung über den Zaun.

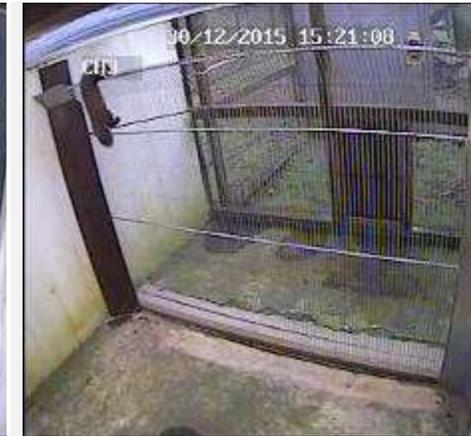
Klettert relativ mühelos über den Zaun.

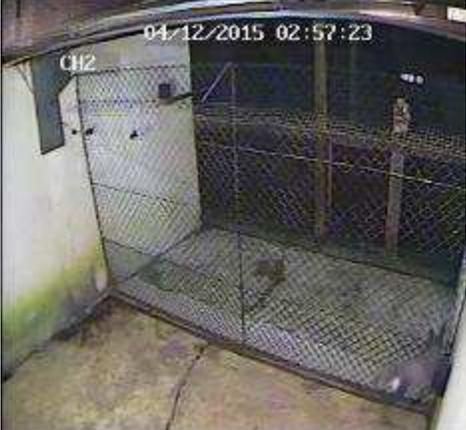
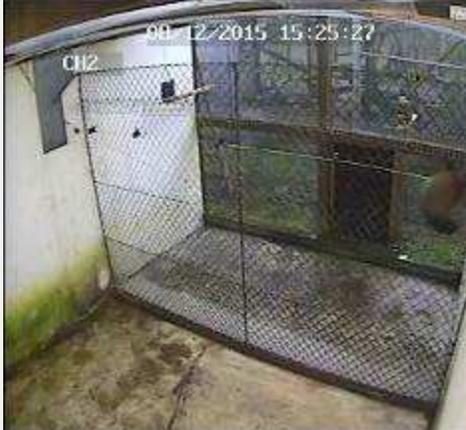
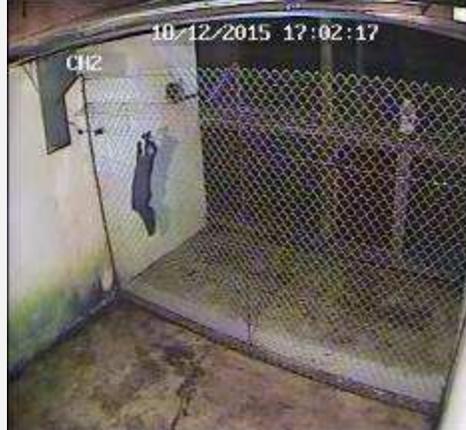
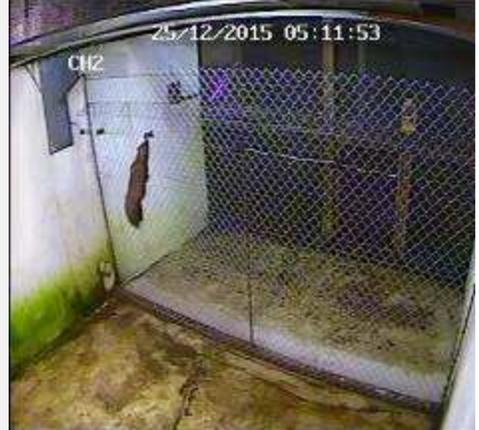
Tab. 19: Wildkatzenschutzzaun aus Maschendraht in Kombination mit einem Elektrozaun (Grundtyp e-Litze)

<p>Schafft es nicht über den Zaun (bekommt einen Stromschlag).</p>	<p>Schafft es nicht über den Zaun (bekommt einen Stromschlag).</p>	<p>Schafft es nicht über den Zaun (bekommt einen leichten Stromschlag).</p>	<p>Schafft es nicht über den Zaun (bekommt keinen Stromschlag).</p>

An einem Maschendrahtgeflecht können Marder problemlos auf- und abklettern. Da die Marder jedoch über ihre Vibrissen die Stromspannung wahrzunehmen scheinen, trauten sie sich zunächst nicht, den Zaun bis in den Bereich des Elektrozauns zu erklettern. Nach vorsichtigem Beschnupern der Stromlitze und der Isolatoren zeigte keines der Tiere Motivation, den Elektrozaun zu überklettern. Dieses Verhalten wurde sowohl bei den Steinmardern ohne Vorerfahrung mit e-Litze als auch bei den Baumardern mit Vorerfahrung mit e-Litze beobachtet.

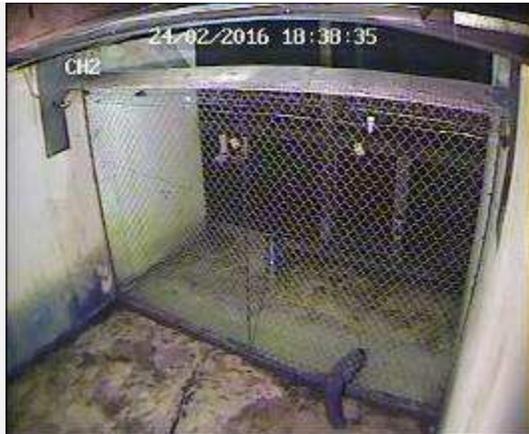
Tab. 20: Zaunvariante e-Litze - Loch am Boden

Schlüpft in der 1. Nacht durch das Loch am Boden.

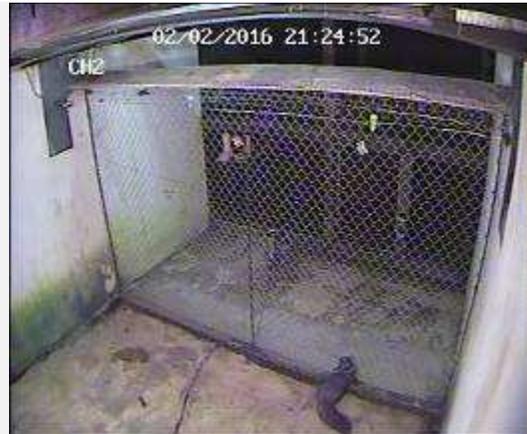
Schlüpft in der 1. Nacht durch das Loch am Boden.

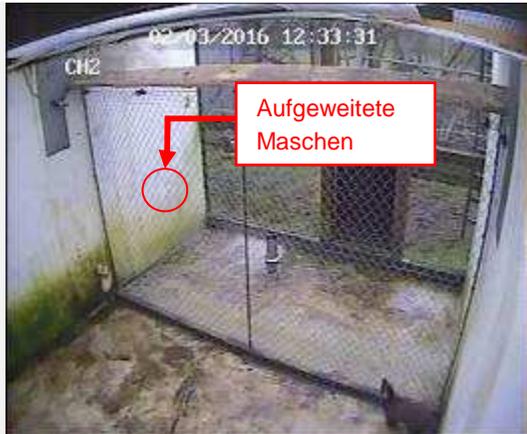
Tab. 21: Zaunvariante e_Litze - zerstörte Maschen in 1,20 m Höhe

Betrachtet ab und an den Zaun, unternimmt aber keine Kletterversuche.

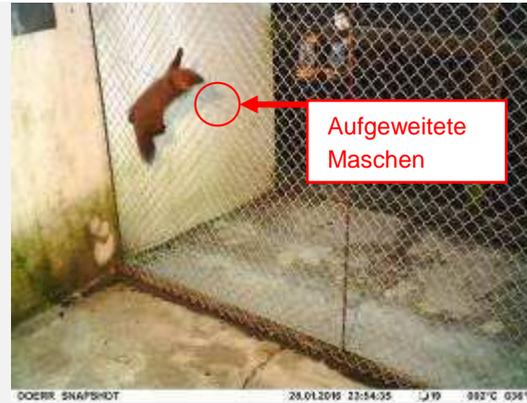
Findet die zerstörten Maschen trotz Klettern am Zaun nicht. Schafft es nicht über den Zaun.

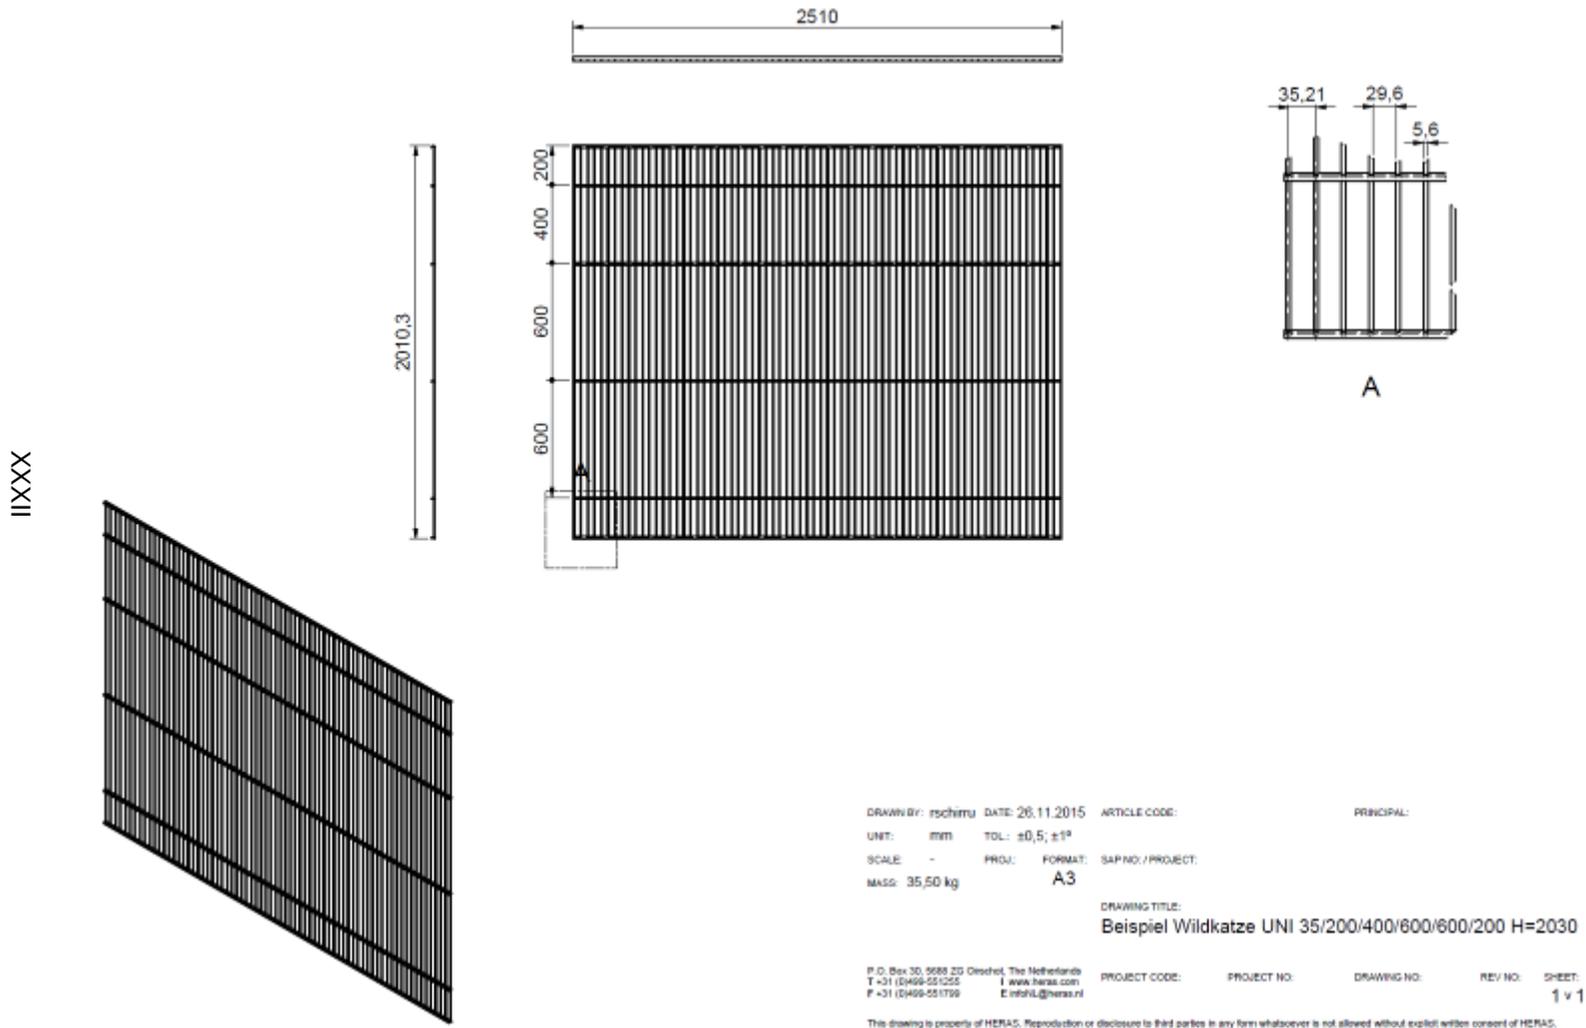
Abb. 61: Industriell gefertigte Stabgittermatte, Spaltenweite 29,6 mm (Quelle: Andre Simon, HERAS ADRONIT GmbH)
