# Zustandserfassung und -bewertung (ZEB) der Landesstraßen in Rheinland-Pfalz 2022

Schlussbericht

### **HELLER Ingenieurgesellschaft mbH**

### **Landesbetriebs Mobilität**

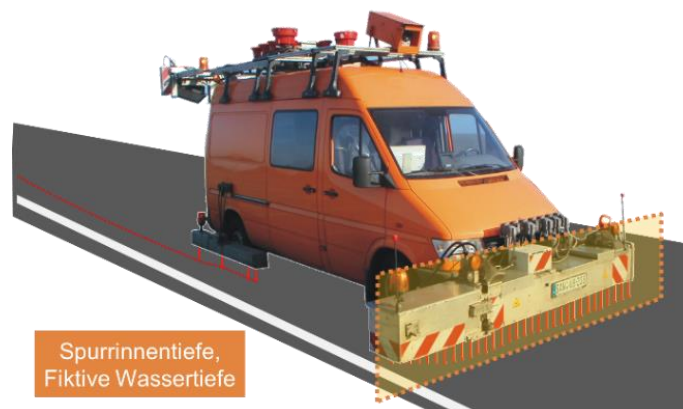
**Bild 4** Messsystem zur Erfassung der Querebenheit, IFI Consult GmbH

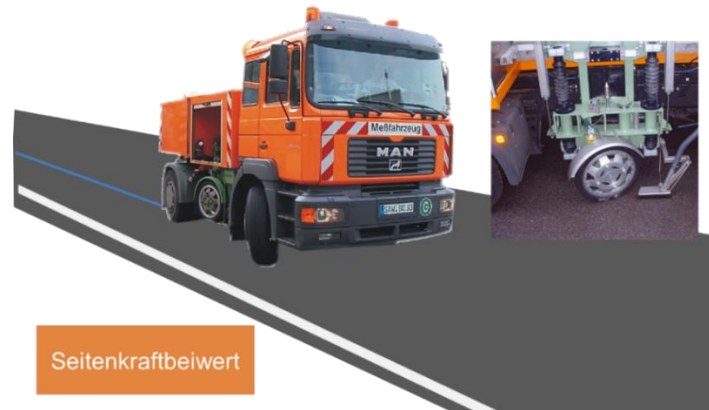
**Bild 5** Messsystem (Seitenkraftmessverfahren) zur Erfassung der Griffigkeit, IFI Consult GmbH

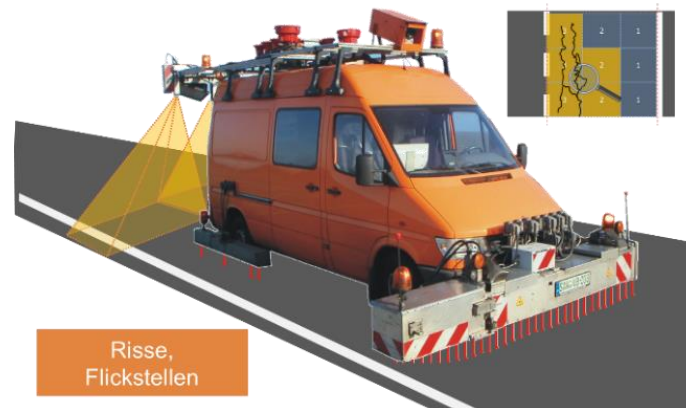
**Bild 6** Messsystem zur Erfassung der Substanzmerkmale, IFI Consult GmbH

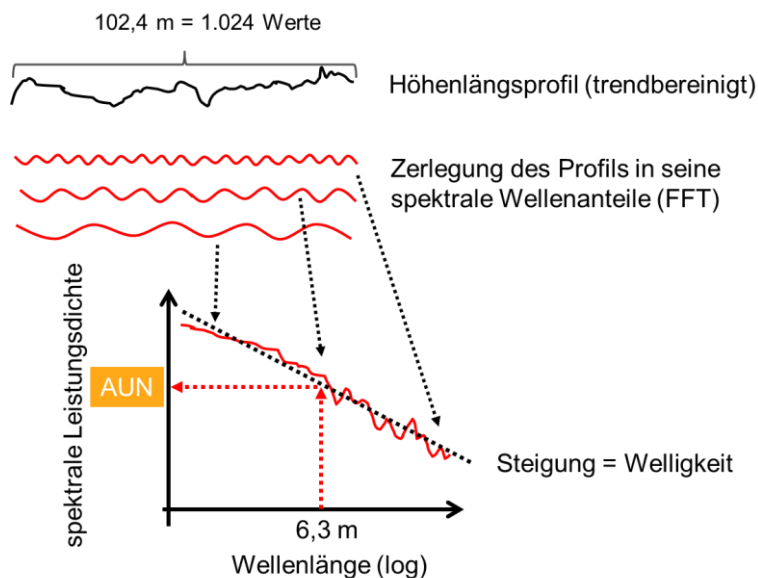
Die Bewertung der Längsebenheit erfolgt auf der Grundlage des sogenannten wahren Höhenlängsprofils. Dieses wird in der rechten Rollspur erfasst. Dazu wird das ursprünglich in England entwickelte HRM-Verfahren (High-Speed-Road-Monitoring) eingesetzt. Bei diesem tasten 4 hintereinander angeordnete Laser die Straßenoberfläche in einem Längsschnitt kontinuierlich ab. Die Höhenpunkte des Profils haben einen Längsabstand von 10cm und eine Höhenauflösung von ca. 1/10mm. Das Profil bildet nach entsprechender Trendbereinigung die für eine fahrdynamische Bewertung der Landstraßen relevanten Wellenlängen von 20cm bis 50m ab. Das Profil wird hierfür in seine einzelnen Wellenanteile zerlegt (**Bild 8**). Für die einzelnen Wellenanteile wird die sogenannte spektrale Leistungsdichte bestimmt.

Lange Wellenlängen weisen bei Straßen typischerweise große, kurze Wellenlängen hingegen kleine Amplituden auf. Bei logarithmischer Darstellung der Leistungsdichte über der Wellenlänge ergibt sich in der Regel ein nahezu linearer Verlauf. Die Steigung der Regressionsgeraden beschreibt die Welligkeit. Die Allgemeine Unebenheit (AUN) entspricht der spektralen Leistungsdichte bei einer Wellenlänge von 6,3 m und besitzt die Einheit  $\text{cm}^3$ .

**Bild 8** Bestimmung der Allgemeinen Unebenheit (AUN) anhand des Längsprofils, HELLER

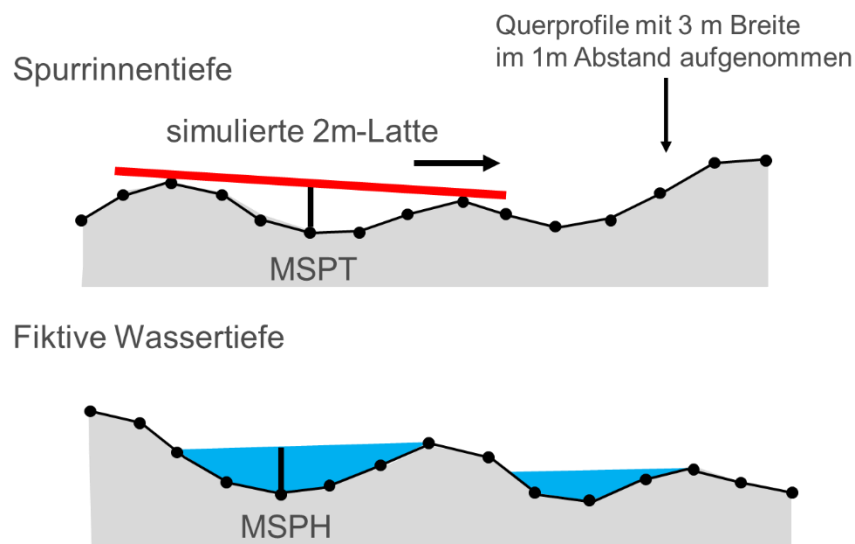
Die Spurrinntentiefe wird nach dem Prinzip einer gleitenden 2-m-Latte berechnet (**Bild 9**, oben). Für die rechte und linke Rollspur werden dabei jeweils die maximalen Abstände zwischen der Latte und der Fahrbahnoberfläche angegeben.

Für die Bestimmung der Fiktiven Wassertiefe wird je Querprofil berechnet, wie hoch sich Wasser in den Spurrinnen stauen kann (**Bild 9**, unten). Dieses ist ein theoretischer Wert, da hierbei nur die Entwässerung in Querrichtung, nicht aber Längsrichtung, betrachtet wird.

**Bild 9** Bestimmung der Ebenheit im Querprofil, HELLER

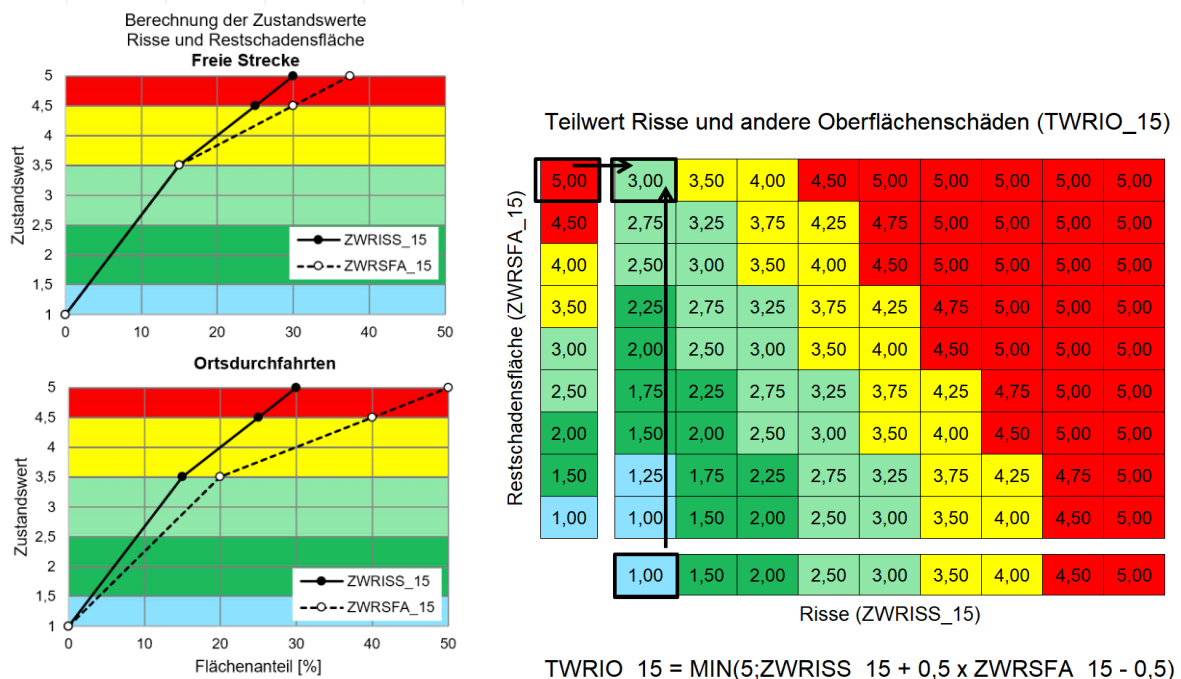
Die Zustandsgrößen werden getrennt voneinander in Zustandswerte überführt (normiert) und dann zum Teilwert RIO (Risse und Oberflächenschäden) zusammengefasst. Dabei wird das Merkmal Risse bei der Normierung und bei der Zusammenführung strenger bewertet bzw. berücksichtigt, als das Merkmal Restschadensfläche (**Bild 15**).

**Bild 15** Bewertung der Zustandsgrößen (Modell Rheinland-Pfalz) und Zusammenführung zum Teilwert Risse und Oberflächenschäden

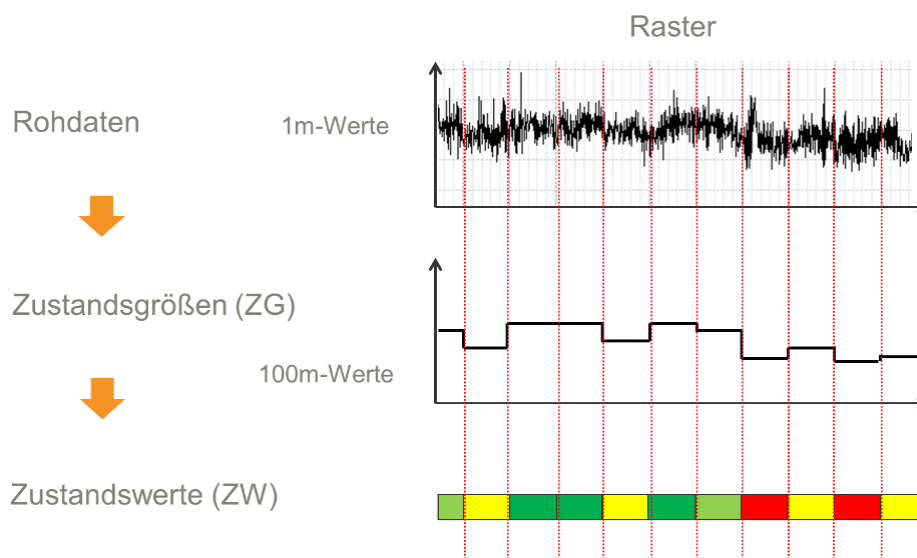
Die ermittelten Zustandsgrößen werden in der sogenannten Ergebnistabelle mit dem jeweiligen Netzbezug für die 100m bzw. 20m langen ZEB-Auswerteabschnitte gespeichert.

**Bild 19** Berechnung der auswerteabschnittsbezogenen Zustandsgrößen und -Werte, HELLER

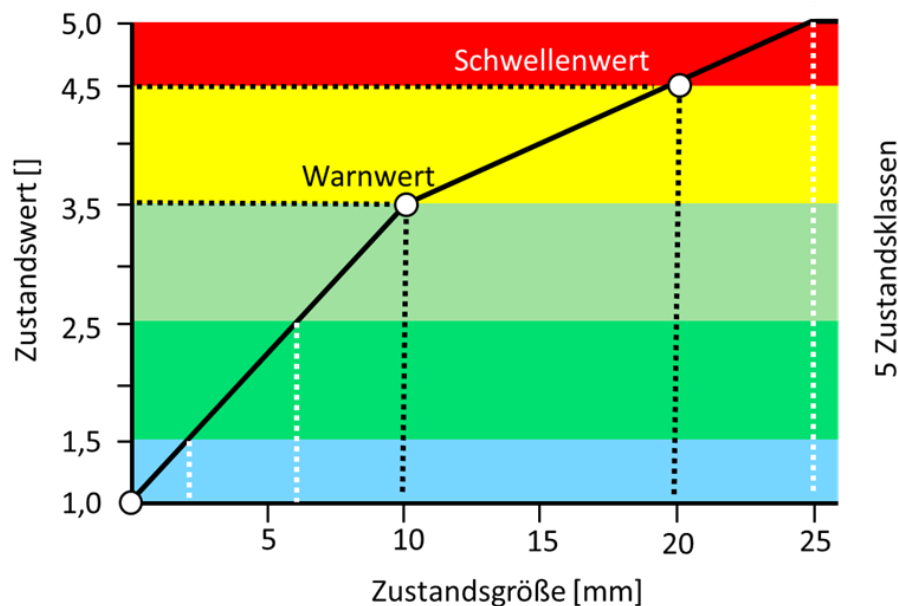
- **Note 1,0**  
idealer Straßenzustand
- **Note 3,5 - Warnwert**  
Anlass zur intensiven Beobachtung und Analyse, ggf. Planung von Maßnahmen erforderlich
- **Note 4,5 - Schwellenwert**  
Einleitung baulicher oder verkehrsbeschränkender Maßnahmen notwendig

**Bild 20** Beispieldarstellung für eine Normierungsfunktion, HELLER

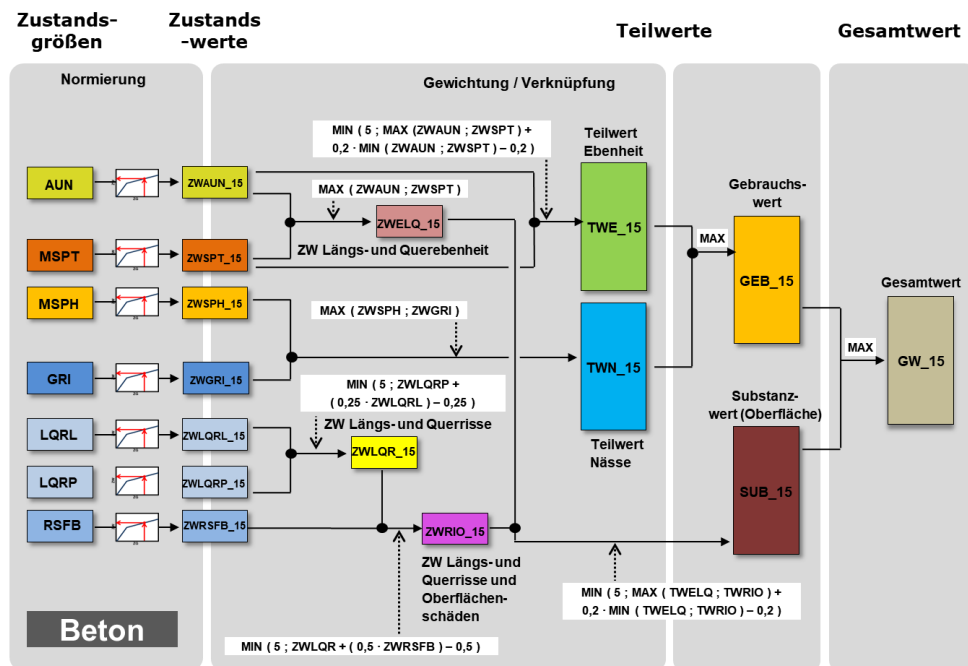
Die mathematische Verknüpfung der Zustandswerte zu Teilwerten bzw. zum Gesamtwert ist in den folgenden Darstellungen (**Bild 21** bzw. **Bild 22**) abgebildet.

**Bild 22** Wertesynthese für Streckenbereiche in Betonbauweise, HELLER

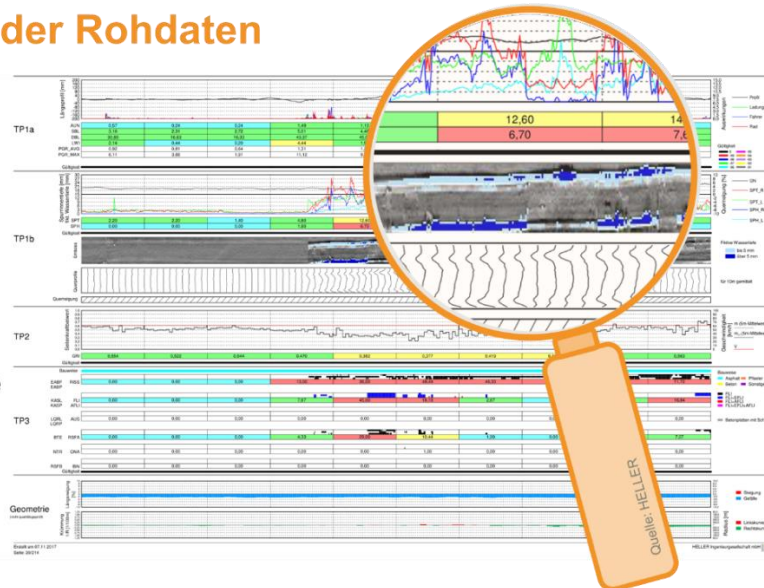
**Bild 29** Profil mit Darstellung der elementaren Zustandsdaten (Beispiel)

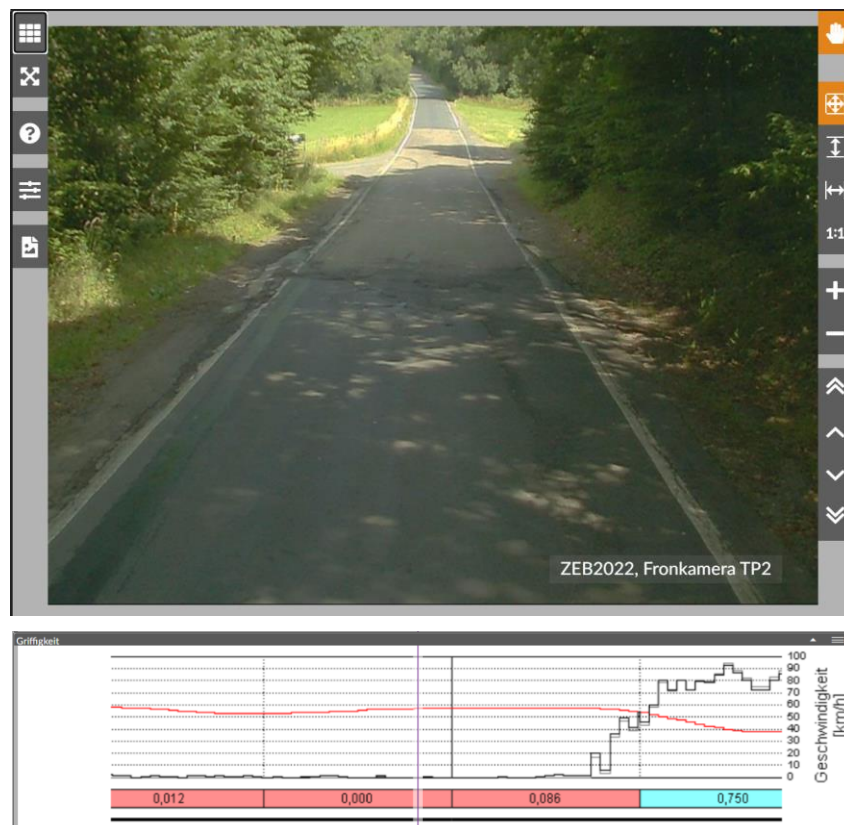
Bei den Griffigkeitsmessungen wurden zum 60% -Termin in mehreren Fällen „gültige“ Daten für Bereiche ausgegeben, bei denen das Messrad angehoben war. Der Erfasser sollte sämtliche Messungen untersuchen und die betroffenen Bereiche als „ungültig“ markieren. Dieses ist zum 1. und auch zum 2. 100%-Termin nicht erfolgt (**Bild 32**).

**Bild 32** Beispiel für einen Bereich mit angehobenem Messrad ohne Kennzeichnung der Daten

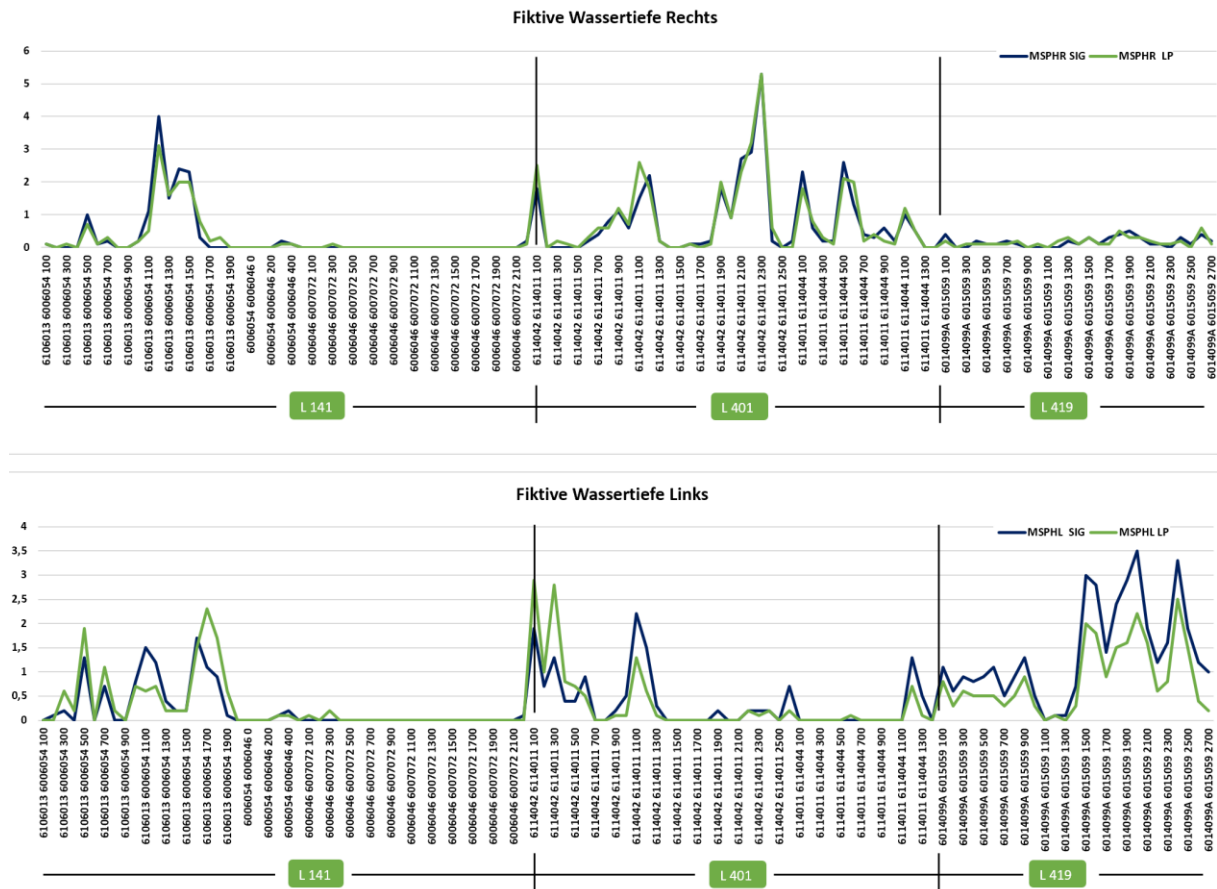
Bild 36 Vergleich der Zustandsgrößen, Fiktive Wassertiefe [mm]

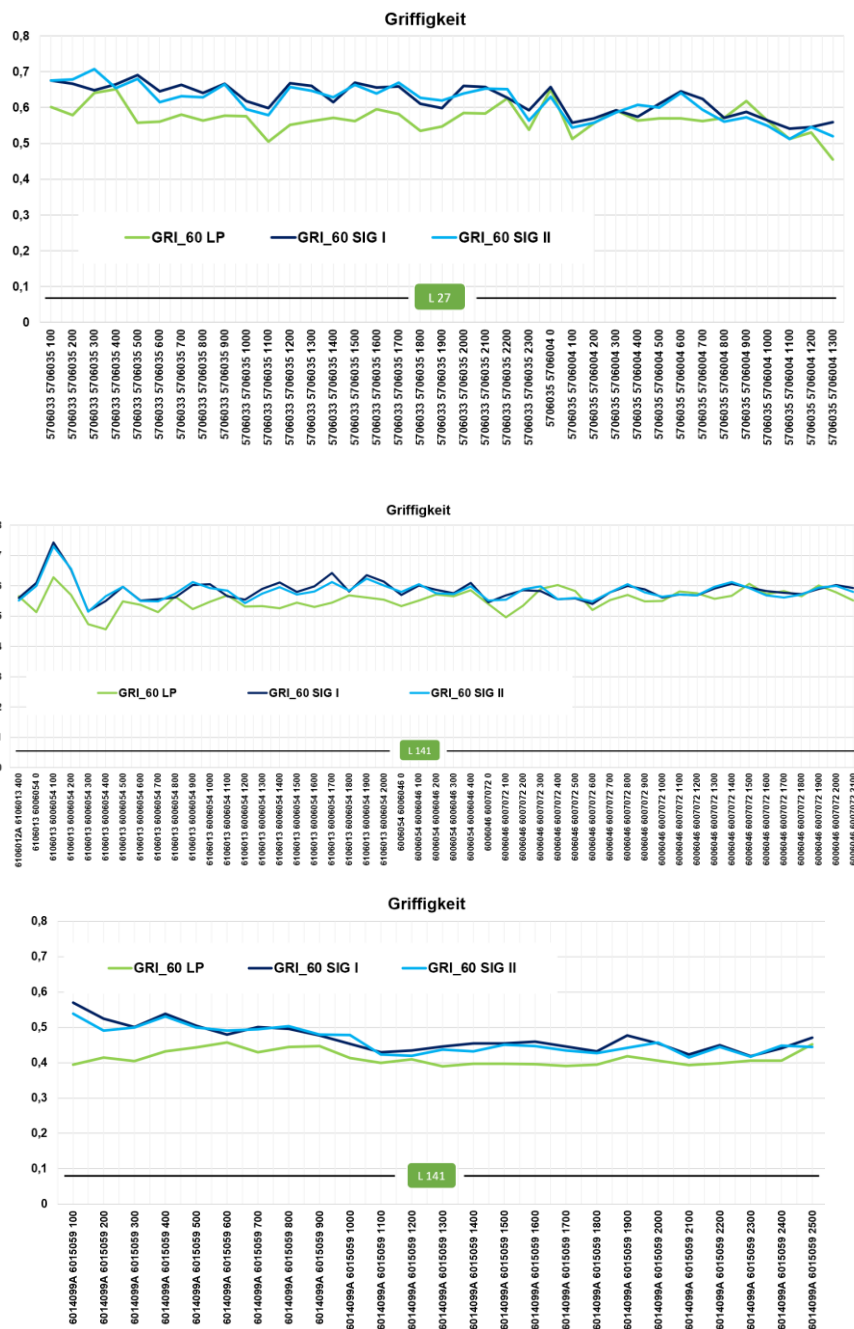
Bei den Kontrollprüfungen der Griffigkeit wurden beide Messungen der Kontrollprüfung visualisiert (Dunkelblau = Erstmessung, Hellblau = Wiederholungsmessung).

Bild 41 Vergleich der Zustandsgrößen, Griffigkeit []
